## Evaluación patológica del puente concordia (bolivia) mediante ensayos no destructivos; inviabilidad técnica y recomendación de demolición

### Pathological evaluation of the Concordia Bridge (Bolivia) by means of non-destructive test: Technical infeasibility and demolition recommendation

Sidney Salvatierra Quiroga | Universidad Privada del Valle / Dpto. de Ingeniería Civil

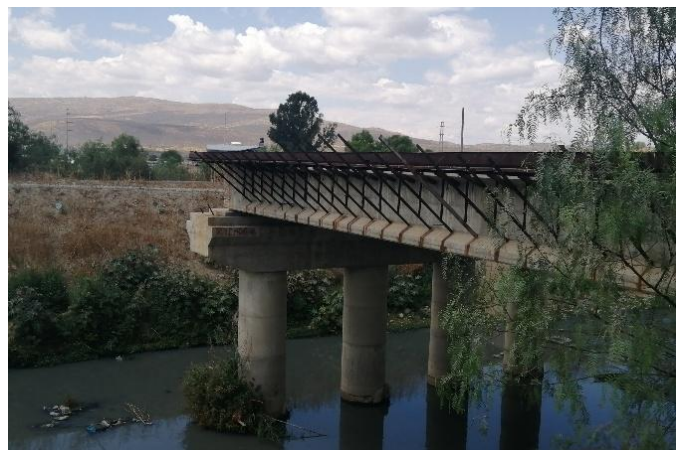
**Fig. 1.** Vista del puente Concordia abandonado

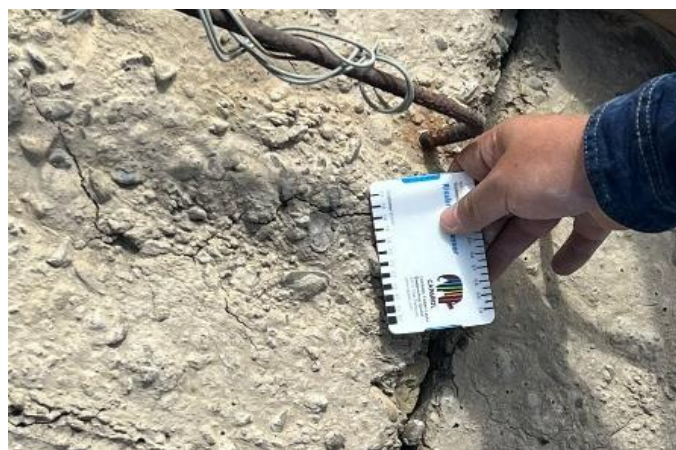
**Fig. 5.** Identificación de ancho de la fisura en loseta

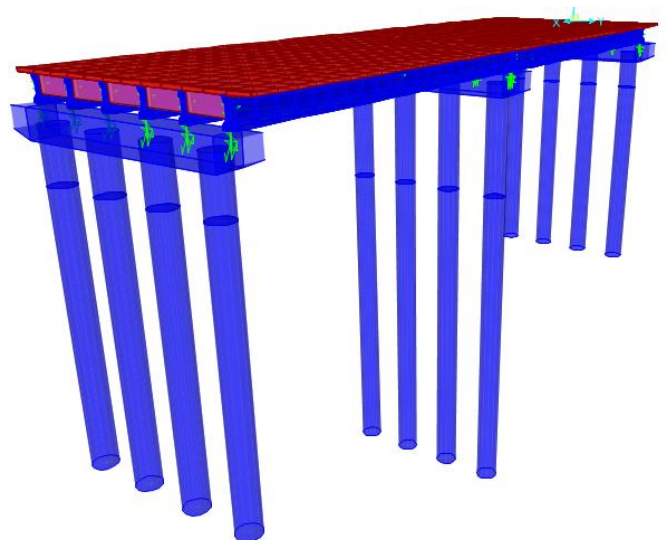
- Asentamientos diferenciales medidos por nivelación láser (31 mm entre pilas).
- Rotación del cabezal izquierdo (18 mm hacia el eje longitudinal).
- Pérdida de rigidez torsional por daño en diafragmas (reducción del 40% del módulo de cortante efectivo, estimada a partir de las discrepancias geométricas y el patrón de fisuración).

**Fig. 7.** Simulación estructural en CSI Bridge V.24.0

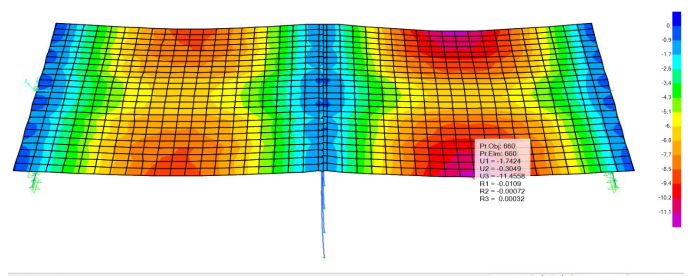
La Fig. 8 presenta el diagrama de tensiones en las losas del puente modelado en CSI Bridge v.24.0, evidenciando la concentración de tensiones inducidas por los asentamientos diferenciales.

**Fig. 8.** Diagrama de tensiones en las losas del puente mediante CSI Bridge v.24.0
