# Estudio Fluviomorfológico del Río Napo para la Protección de sus Orillas, Caso Parroquia de Pañacocha y sus Embarcaderos

Fluviomorphological Study of the Napo River for the Protection of its Banks, Case of Pañacocha Parish and its Jetties.

Jaya S.,<sup>1</sup> Villarreal C.,<sup>2</sup> Coronel M.,<sup>2</sup> Couto M.<sup>3</sup>

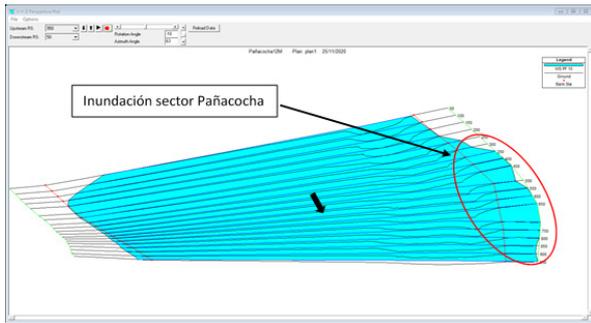
En el siguiente gráfico, se observa la inundación en el sector de Pañacocha, cuando el río supera los 6000 m<sup>3</sup>/s

Figura 7. Inundación en Pañacocha y sus embarcaderos

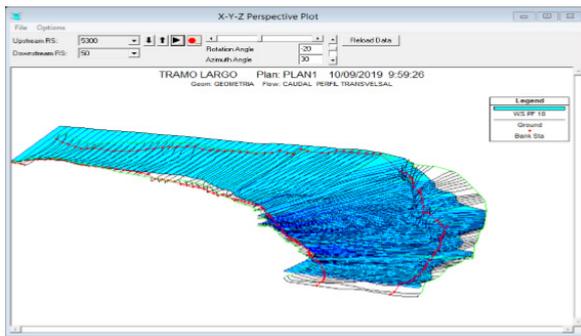
Como resultado de la modelación del río con su caudal máximo calculado, a continuación, en el gráfico se observa que el sector de Pañacocha se inunda, provocando que las orillas se erosionen, cuando el nivel del agua baja regresando a su caudal medio.

Figura 8. Modelación del tramo en estudio en Pañacocha

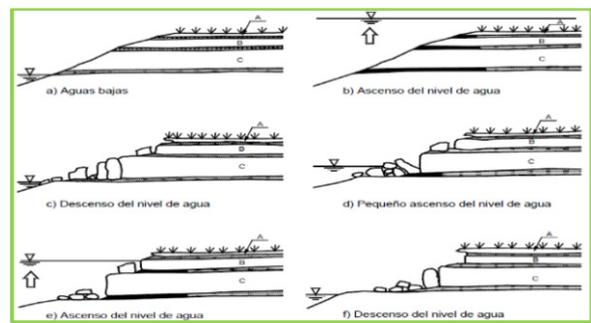
De la modelación con HEC-RAS se determinó que una de las causas por las que se produce la erosión en las orillas del río Napo y sus embarcaderos es debido a las intensas precipitaciones que se presentan en la zona, las mismas que causan inundaciones o desbordamientos. La orilla izquierda del río sufre un proceso de intensa erosión hídrica, por el desborde del caudal de crecida y luego por el retorno de este caudal a su cauce [9].

Figura 9. Proceso de erosión de las orillas de un río por descenso del nivel de agua después de una crecida.

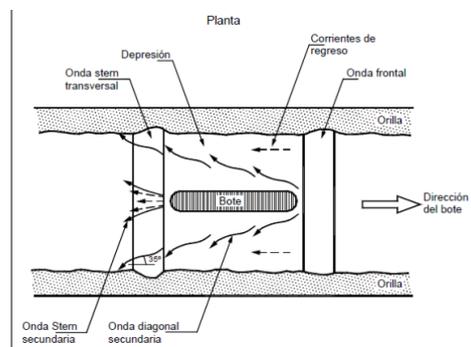
Las altas velocidades con que transitan los «deslizadores» al momento de pasar por el sector, producen grandes olas que chocan contra las orillas del río debilitándolas y produciendo que éstas erosionen. El impacto del agua sumado a la abrasión de partículas, sedimentos, arena transportadas en el vaivén de las olas, van desgastando las orillas [9].

Figura 10. Olas producidas por el tránsito de embarcaciones

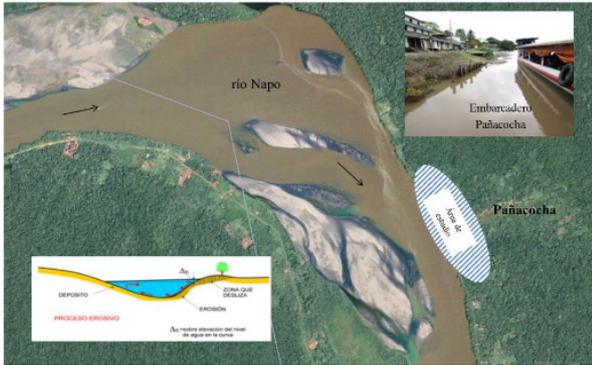
La velocidad del río es otra de las causas por la que se produce erosión en las orillas del río Napo, la razón es que Pañacocha se encuentra aguas abajo de una curva donde la velocidad del río aumenta, provocando el típico fenómeno de erosión en la parte interna de la curva.

Figura 11. Curva del río Napo aguas arriba del sector Pañacocha

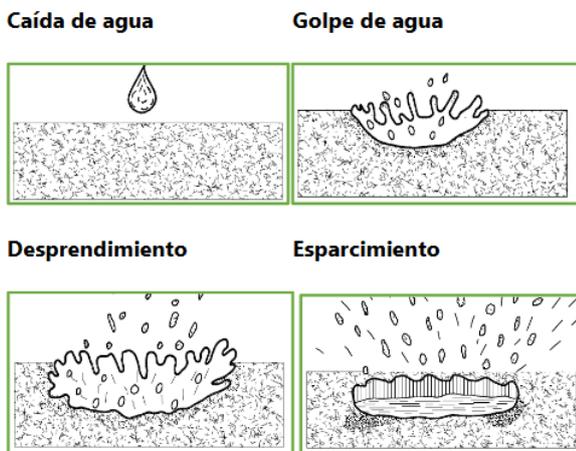
Del estudio de mecánica de suelos se determinó que es un Limo (ML) de poca resistencia y plasticidad por lo que, al encontrarse desprotegido, las gotas de lluvia impactan en el suelo fuertemente rompiendo su estructura, fenómeno conocido como erosión por salpicadura, las partículas y sedimentos «salpican» una cierta altura, luego caen y tapan los poros naturales de la tierra por donde filtra y absorbe agua, y al incrementarse el flujo se lava la superficie [9].

Figura 12. Erosión producida por lluvia

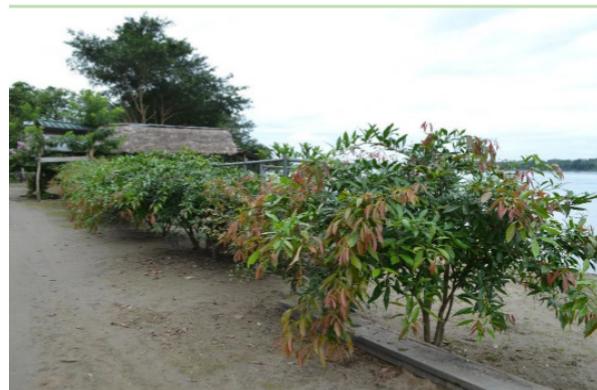
Figura 13. Plantaciones de Chiparo en Pañacocha para la protección de su ribera

Estas plantas nativas se adhieren fuertemente con sus abundantes raíces, evitando que el suelo se desprenda cuando se producen crecientes y decrecientes.

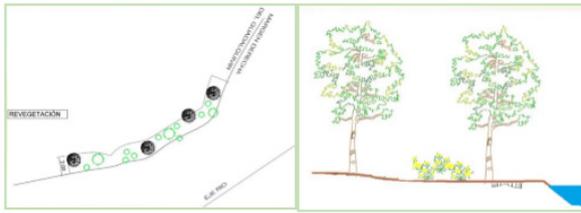
Figura 14. Reforestación con árboles de Chíparo

La reforestación en el tramo de estudio se está realizando mediante la plantación de árboles de Chiparo en franjas longitudinales en las orillas del río, en distancias de alrededor de 2 metros entre

sí, para proteger la población de Pañacocha y sus embarcaderos.

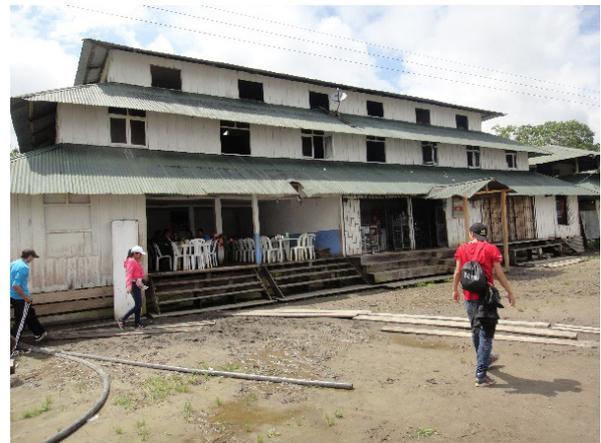
Los principales impactos que se tienen en Pañacocha son: inundación, contaminación del entorno de la población, pérdida de especies naturales y animales, entre otros.

Figura 16. Piso de viviendas sobre elevadas para evitar la inundación de agua y sedimentos
