Facultad de Ingeniería en Geología, Minas, Petróleos y Ambiental,
Carrera de Ingeniería en Geología.
Universidad Central del Ecuador - Casilla 872 A, Quito, Ecuador.

Una breve caracterización de los fenómenos de remoción en masa (FRM): Sigchos - Ecuador

A brief characterization of the phenomena of mass removal (FRM): Sigchos-Ecuador

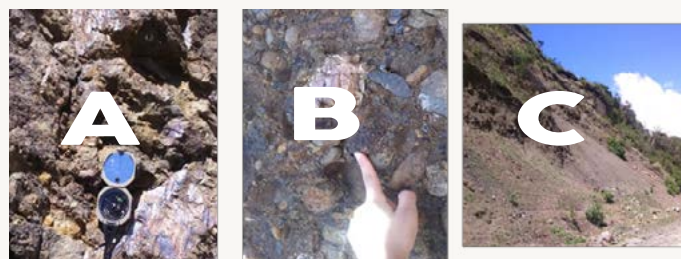
El material es un de los parámetros más importantes en la evaluación de FRM, debido a que se deben tener en cuenta las características texturales y mineralógicas de los materiales, el grado de alteración, meteorización, fracturamiento. Los tipos de suelos y rocas juegan un papel preponderante en el comportamiento dinámico de las laderas [9]. En este caso la evaluación del tipo de material establece dos categorías: roca y matriz (Fig. 3).

Fig. 3: Tipo de material asociado a los FRM, sector Isinlivi: A) Roca; B) Roca y Matriz; Matriz

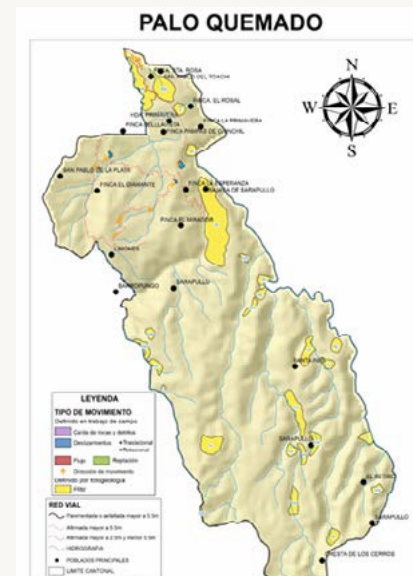
Los principales FRM en esta zona son: deslizamientos, flujos, reptaciones, caída de rocas y detritos, los cuales representan alrededor del 7% del área total de la parroquia (Fig. 6); dichos movimientos corresponden: a) 99% deslizamientos rotacionales y traslacionales, en donde el material deslizado es limo-arcilloso con fragmentos de areniscas verdes y lutitas meteorizadas. Frecuentemente el estado de los deslizamientos es activo; con magnitudes entre muy largo a medianamente largo según la Tabla 3. Presenta una estabilidad muy mala a mala con pendientes de 45° a 70°; la severidad varía de alta a leve, con afectación a las vías: Sigchos-Las Pampas, San Pablo-Las Pampas y zonas de cultivo.

Fig. 6: Mapa que muestra el tipo de FRM en la parroquia Palo Quemado del cantón Sigchos.

b) 1% de flujos, que están caracterizados por presentar una matriz limo-arcillosa; en estado activo; con presencia de agua que canaliza el material pendiente abajo. La estabilidad general es mala a muy mala; la severidad es alta. c) 0.2% de reptaciones, que está caracterizada por material limo-arcilloso; en estado activo; la estabilidad general es mala a muy mala; la severidad es alta. d) 0.001% caída de rocas y detritos, consiste en material con fragmentos de areniscas verdes meteorizadas y rocas volcánicas, con tamaños que varían de bloques a gravas; el movimiento presenta un estado activo; la estabilidad mala a media con pendientes mayores a 60°; severidad mala con afectación a las vías.

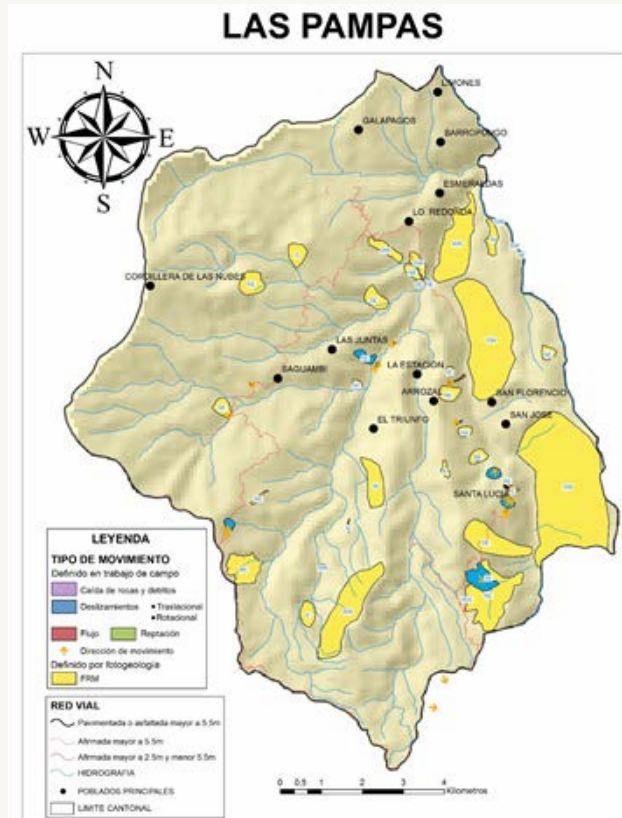
Los deslizamientos, flujos y caída de rocas, representan alrededor del 14% del área total de la parroquia (Fig. 7); dichos movimientos corresponden: **a)** 97% deslizamientos rotacionales y traslacionales, cuyos materiales deslizados son fragmentos de areniscas verdes con aporte volcánico y lutitas meteorizadas, inmersas en matriz limo-arcillosa. En general el estado de los deslizamientos es activo; con magnitudes medianas según la Tabla 3; estabilidad muy mala a mala con pendientes de 45° a 70°; la severidad varía de alta a leve, con afectación a las vías: Sigchos-Las Pampas, San Pablo-Las Pampas y zonas de cultivo, además hay presencia de agua en el talud. **b)** 2% de flujos, están caracterizados por matriz limo-arcillosa; en estado activo; con presencia de agua que canaliza el material pendiente abajo; la estabilidad general es mala a muy mala; la severidad es alta, con afectación a las vías: Sigchos-Las Pampas, San Pablo-Las Pampas. **c)** 1% caída de rocas y detritos, presentan fragmentos de areniscas verdes meteorizadas y rocas volcánicas, con tamaños que varían de bloques a gravas; el movimiento presenta un estado activo. La estabilidad es mala a media con pendientes mayores a 60°, en donde la severidad mala afecta a las vías: Sigchos-Las Pampas, San Pablo-Las Pampas.

Fig. 7: Mapa que muestra el tipo de FRM en la parroquia Las Pampas del cantón Sigchos.

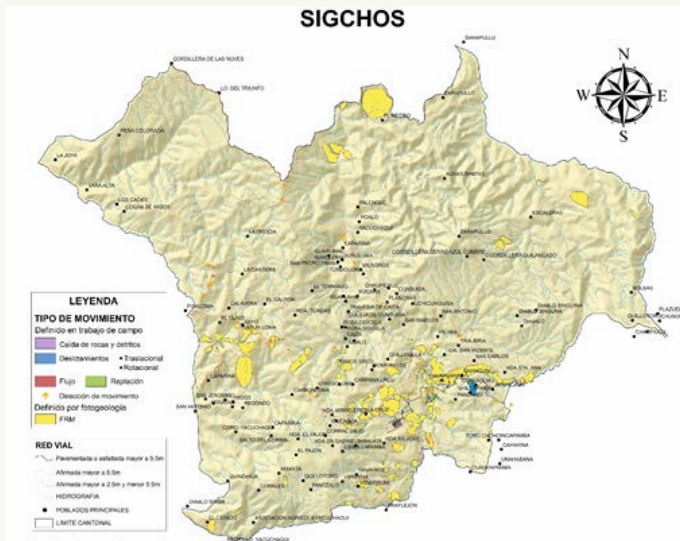
Los FRM son: deslizamientos, reptación, flujos y caída de rocas, los cuales representan alrededor del 4,81% del área total de la parroquia (Fig. 8). Los movimientos corresponden: **a)** 98% deslizamientos (rotacionales y traslacionales), asociados principalmente a depósitos volcánicos como rocas andesitas, brechas y volcano-sedimentos altamente meteorizados y fracturados. La mayor parte de los deslizamientos son antiguos y actualmente están vegetados; debido a que las pendientes varían entre 45-75°, la estabilidad es mala. Los principales problemas asociados a estos deslizamientos la afectación a las vías de acceso del cantón: Sigchos-Las Pampas y San Pablo-Las Pampas. Uno de los factores detonantes para que existan estos deslizamientos es la constante presencia de agua en los taludes. **b)** 0.9% reptación de los suelos principalmente limo-arcillosos. **c)** 0.8% de flujos, y 0.5% caída de rocas y detritos se presenta en areniscas verdes y brechas de la formación Zumbahua (Fig. 2). Los flujos de suelo están

asociados a volcano-sedimentos poco consolidados, con mala estabilidad y que debido al alto contenido de agua forman estos fenómenos de magnitudes medias a pequeñas que constantemente afectan a las vías del poblado.

Fig. 8: Mapa que muestra el tipo de FRM en la parroquia Matriz Sigchos

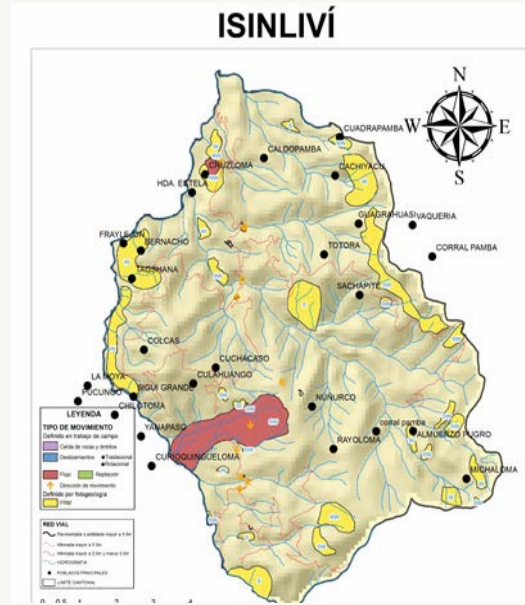
Los deslizamientos, flujos y caída de rocas, representan alrededor del 14% del área total de la parroquia (Fig. 9); y corresponden: **a)** 82% deslizamientos rotacionales y traslacionales, los componentes del depósito son roca y matriz. La roca es de composición andesítica cubierta por capas de depósitos volcánicos en una matriz limo-arcillosa. En general el estado de los deslizamientos es latente y relictos, con magnitudes que varían de pequeños a grandes, según la Tabla 3 y con una estabilidad media a buena. La severidad varía de media a leve, sin afectación a las vías. **b)** 3% de flujos, que presentan una matriz de grava y arena, en estado latente, de magnitudes muy pequeños, según la Tabla 3, con una escasa presencia de agua, la estabilidad general es media. La severidad es media a alta, afectando a las vías: Sigchos-Isinliví. **c)** 15% caída de rocas, estos depósitos consisten de un material que está caracterizado por fragmentos de rocas volcánicas de composición andesítica meteorizadas y depósitos volcánicos, con tamaños de bloques a gravas, en estado relictos, de magnitud pequeña, la presencia de agua es mínima, la estabilidad es media. Severidad media afecta a zonas de pastoreo.

Fig. 9: Mapa que muestra el tipo de FRM en la parroquia Isinliví, en el cantón Sigchos

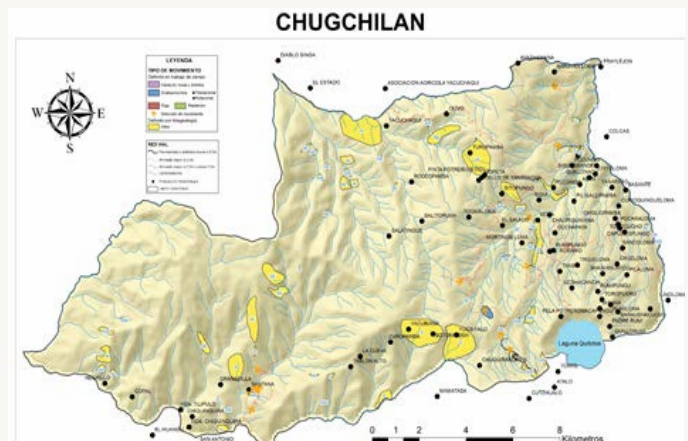
En Chugchilán se han registrado alrededor de 74 FRM que corresponden a deslizamientos, flujos y caída de rocas, los cuales representan alrededor del 6% del área total de la parroquia (Fig. 10).

Fig. 10: Mapa que muestra el tipo de FRM en la parroquia Chugchilán, en el cantón Sigchos

Estos movimientos corresponden: **a)** 97% deslizamientos, son de tipo rotacional y traslacional, los materiales que conforman los depósitos son fragmentos de lutitas, microbrechas y areniscas con aporte volcánico en la zona del norte, y hacia el sur predomina material volcanoclástico. En general el estado de los deslizamientos es activo; con magnitudes entre pequeño a mediano, según la Tabla 3. Debido a pendientes de 60° a 70°, la estabilidad es muy mala a media con una severidad que varía entre media a leve. Este tipo de deslizamientos afecta a los caminos secundarios de la Moya, Salache, Chugchilán-Quilotoa y zonas de cultivo; sin embargo, no hay presencia de agua en los taludes. **b)** 2% de flujos están caracterizados por estratos de ceniza y lapilli; en estado activo. Según la Tabla 3, muestran una magnitud pequeña a muy pequeña; con presencia de agua que canaliza el material pendiente abajo y erosionándolos por su naturaleza poco compactada. La estabilidad general es mala a muy mala con una severidad en el rango de media a alta. La afectación de este tipo de fenómeno es directamente a la comunidad de Chasualó y posiblemente a infraestructura pública. **c)** 1% caída de roca y detritos, está caracterizado por depósitos coluviales, roca intrusiva (altamente diaclasada) y material de caída, con tamaños que varían de bloques a arena. El movimiento presenta un estado activo; y según la Tabla 3, la magnitud del material caído varía entre grande y mediano. La estabilidad estimada se encuentra en un rango que varía de mala a media como resultado de pendientes mayores a 60°. La severidad mala genera una afectación a la vía: Chugchilán-Sigchos, no se evidenció presencia de agua.
