# INTERVENCIÓN EN LA ARQUITECTURA Y BIENES MUEBLES PATRIMONIALES DE LA BASÍLICA DE SAN FRANCISCO. QUITO - ECUADOR

*Instituto Metropolitano de Patrimonio*

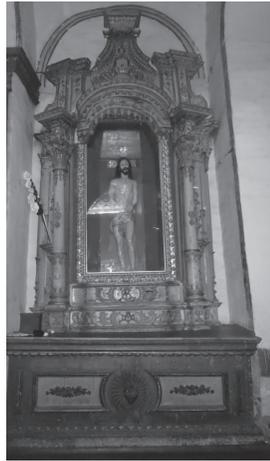
Antes de la intervención

Los deterioros en general se ubican en deformaciones, fracturas, defectos en las uniones, pérdidas de tallas y soporte; la madera presentaba ataque de xilófagos, reparaciones con material incompatible como es el uso de clavos industriales que se encontraban oxidados, amarres improvisados de alambre. La lectura estética estaba alterada, empobreciendo su real valor, debido a que las decoraciones se encontraban ocultas bajo varias capas de repintes de por lo menos tres épocas, con pintura esmalte crema y en los dorados, purpurina; también existían zonas

Las piezas se sometieron a una limpieza profunda eliminando polvo y rebabas de colas y estucos, para la desinfección se aplicó preservantes con contenidos fungicidas, bactericidas e insecticidas. Para devolver las características mecánicas de la madera debilitada por los ataques de xilófagos, y una vez preservada la madera, tanto la antigua como las nuevas usadas en injertos y restituciones, se aplicó resina acrílica como consolidante.

La restructuración y reforzamiento estructural se realizó con toledanas y corbatines. En los ensambles con encolados y colocación de tarugos, eliminando previamente elementos extraños como clavos que afectan a la madera. Las tallas fueron restituidas únicamente cuando por su dimensión se requería.

En el anverso de las piezas se realizó una limpieza superficial, remoción de ceras y polvo graso, y con base a los análisis de laboratorio se identificaron al menos 6 capas de revestimientos, 3 que correspondían a bases de preparación, una de imprimación, pinturas y barnices. La decisión de removerlas exigió de mucha precisión para evitar la remoción de las capas originales, se usó para el efecto ácido acético y vapor de agua.

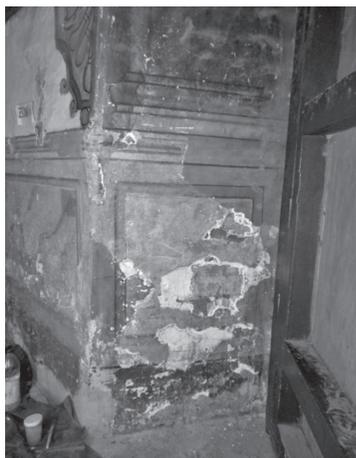
Antes de la intervención

Muchos de los problemas del deterioro están relacionados con la condición arquitectónica y la evolución y/o transformación que tuvo la basílica. Los principales se focalizan en la presencia de humedad por capilaridad que ocasiona migración de sales, con la consecuente exfoliación de estratos.

Las consecutivas reparaciones realizadas sobre la pintura muraria han contribuido al menoscabo de la decoración, tal es el caso de la aplicación de revoques con mortero inadecuado, tanto por su composición (cemento), como por su aplicación poco prolija al sobreponerse en la superficie original, todo esto ha originado varios desprendimientos, y abolsados, ahondado por la indolencia con la que por mucho tiempo el templo no contó con un plan de mantenimiento preventivo y de rutina.

La intervención partió de una desinfección microbiológica para controlar la proliferación, en las superficies murarias, seguida de limpieza superficial, y en los zócalos la eliminación de polvo graso, cera y hollín acumulado. Adicionalmente se eliminaron los repintes aplicados puntualmente sobre la pintura de los zócalos, así como morteros inadecuados y revoques. En la restitución se usó mortero de cal con dosificación 6:2:1 (arena, cal, puzolana).

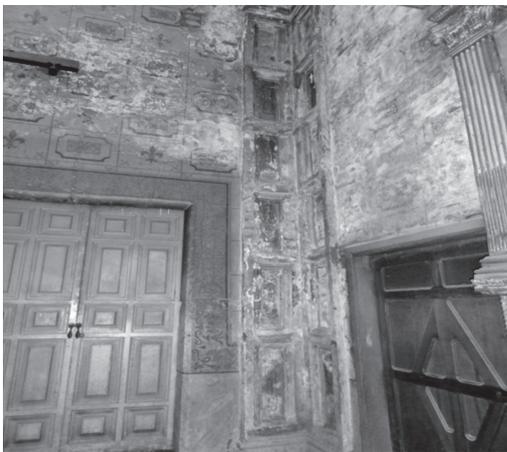
El muro sur de la Capilla del Pilar se encuentra en malas condiciones, los enlucidos y la pintura mural decorativa -en un alto porcentaje- por presencia de sales y moho, están desprendidas, notándose grandes lagunas, con la pérdida de las decoraciones de la capilla, y del cielo raso helicoidal. La capilla se encuentra limitada por el sur y el este con criptas, al occidente por la sacristía y al norte por el presbiterio del altar mayor.

*Capilla Virgen del Pilar*

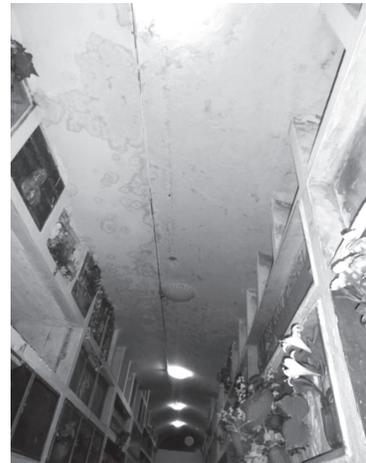
*Criptas*

Las criptas, concentran un alto grado de humedad debido a que no disponen de ventilación y posiblemente por la migración de agua proveniente de los jardines, de la canalización de aguas lluvias y servicios higiénicos del Convento de San Carlos, edificación con la que colinda el conjunto conventual de San Francisco.

Los hallazgos del sistema de ventilación sobre las criptas que se encuentran detrás de la capilla del Pilar y de la sacristía de la iglesia fueron habilitados (4 u) lo que ha permitido que los muros de este sector estén en pleno proceso de disminución de las humedades existentes.

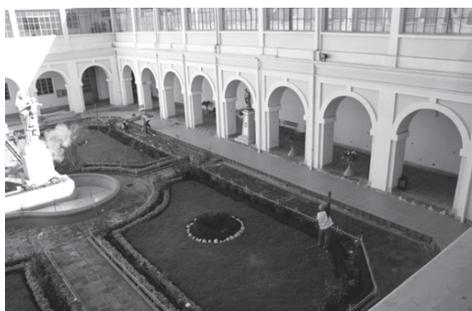
ficar el estado de conservación de los bajantes y canales de conducción de aguas a nivel de piso, prospecciones que condujeron a hallazgos importantes como la existencia de estructuras arquitectónicas de gran valor, conformada por arcos y bóvedas, canales, pisos, traga luces y ductos de ventilación, junto con la identificación de algunas de las causas que producen la humedad, siendo las de mayor incidencia el desfogue de las aguas lluvias directamente en el terreno, afectando a toda la mampostería de las criptas e iglesia.

*Convento de San Carlos frente de intervención*

Lo anotado llevó a que se realicen trabajos de conducción y desalojo de aguas lluvia y negras, la clausura de los servicios higiénicos, y en los jardines, instalar un sistema de drenes en espina de pez, para la captación y desalojo de aguas lluvia, mientras que en las baterías sanitarias se procedió al retiro de todas las tuberías de agua potable y desalojo de aguas negras, para ser sustituidas por otras de mejor calidad cobre y de presión.

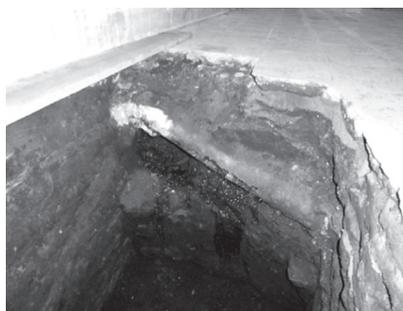
Otra de las causas es el desgaste del material de la canalización de cemento localizada bajo tierra, que por el tiempo y la corrosión afectó a los mampuestos de ladrillo; así como la jardinería existente en el claustro, junto con las baterías sanitarias existentes (plantas 1 y 2) que por falta de mantenimiento, sus instalaciones hidro-sanitarias se encontraban deterioradas y rotas, todas estas se constituyeron en focos de humedad adicional a las anotadas.

*Tubería rota, filtraciones de agua*

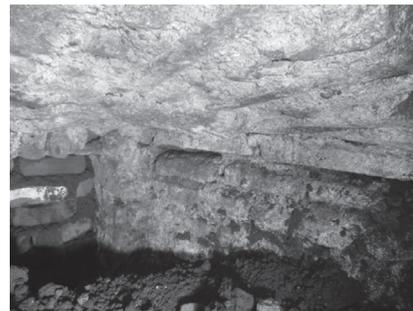
*Vano tapiado, ingreso a las criptas que están detrás de la nave lateral sur de la iglesia (unidad 2)*

Adicionalmente, en un futuro se podría retirar los tapiados de los vanos encontrados que ayudarían a mejorar los niveles de humedad de los espacios y definir los usos para visita.

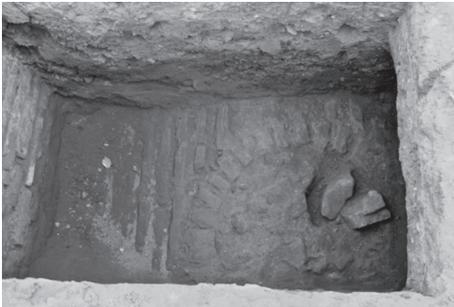
*Lucernario tapiado y bóveda de la cripta que está detrás de la capilla de la Virgen del Pilar. (Unidad 4)*

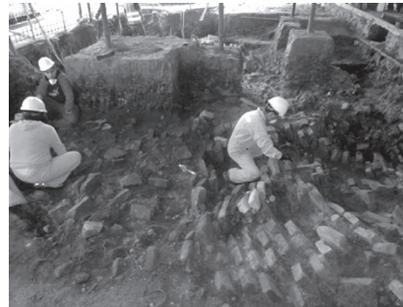
*Posible arco y bóveda colapsada (unidad10)*
