X POR EL SR. DR. DN. GEORGE SHEPPARD

X Notas Geológicas sobre el derrumbe cerca de Huigra en 1925

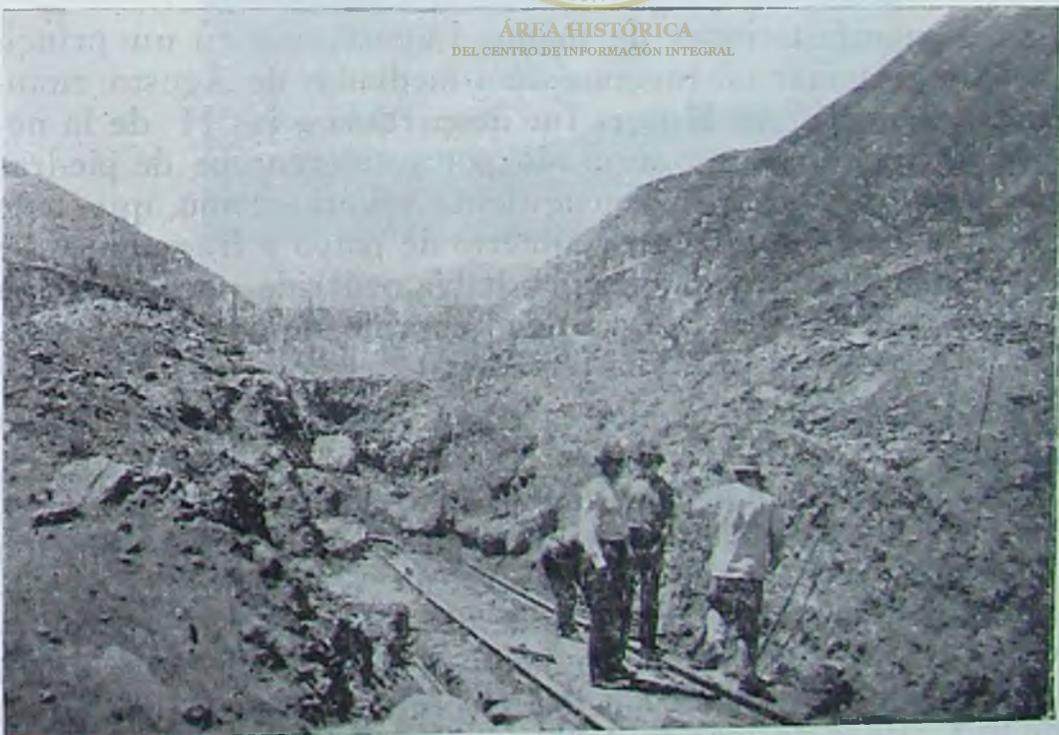
Fig. 1.—Vista de la línea férrea bajo los escombros del derrumbe

Aunque la mayor parte del derrumbe se encuentra al lado opuesto del mencionado valle, una cantidad considerable de tierra y piedras que regresó a ser rechazada, ha cubierto completamente el enrielado.

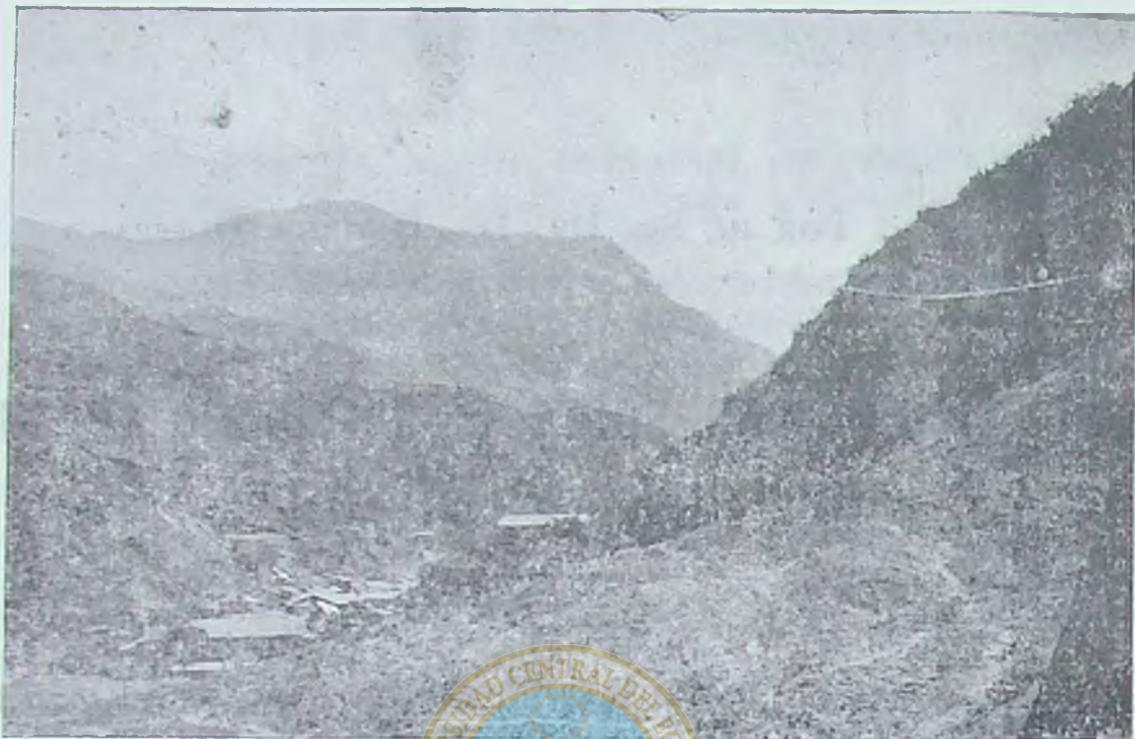
Fig. 2.—Montones de detritus en el barranco opuesto del valle, Huigra

se proyectara adelante y hacia abajo hasta caer al valle. Aquí alcanzó el río formando al instante un gran lago por espacio de 45 minutos y la masa principal de material de roca, escogió el banco opuesto del valle rebotando sobre sí misma como si una ola enorme del océano azotara una playa en declive.

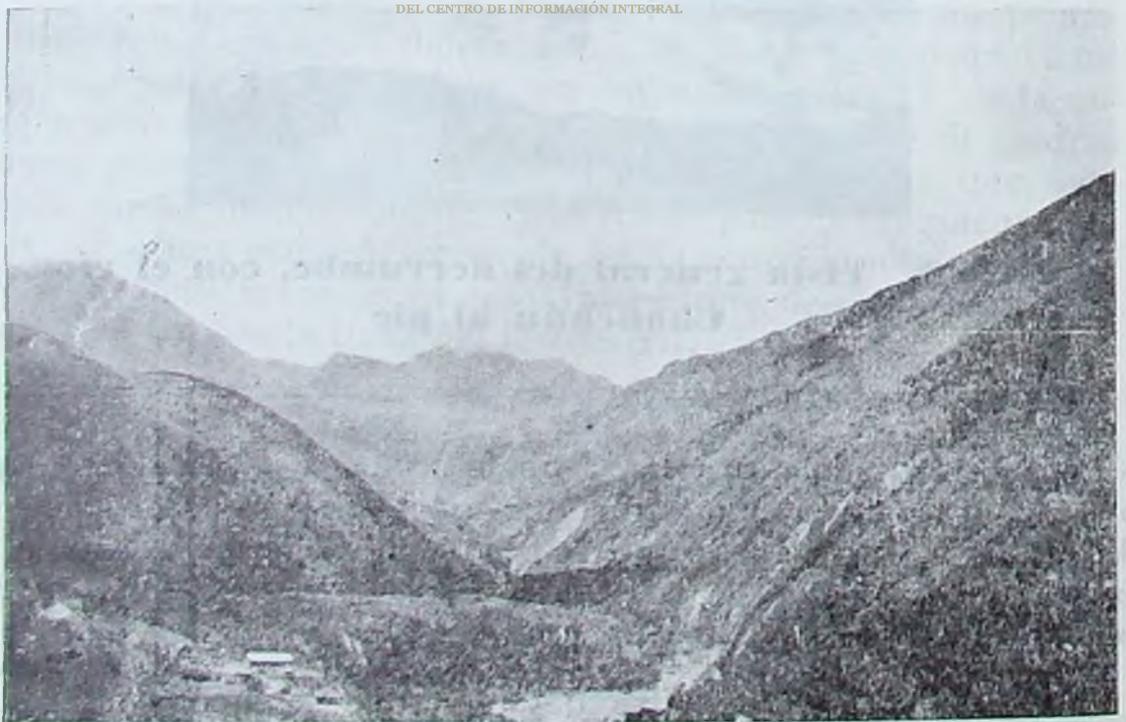
Fig. 4. — Vista del valle del río Chanchán cerca de Huigra

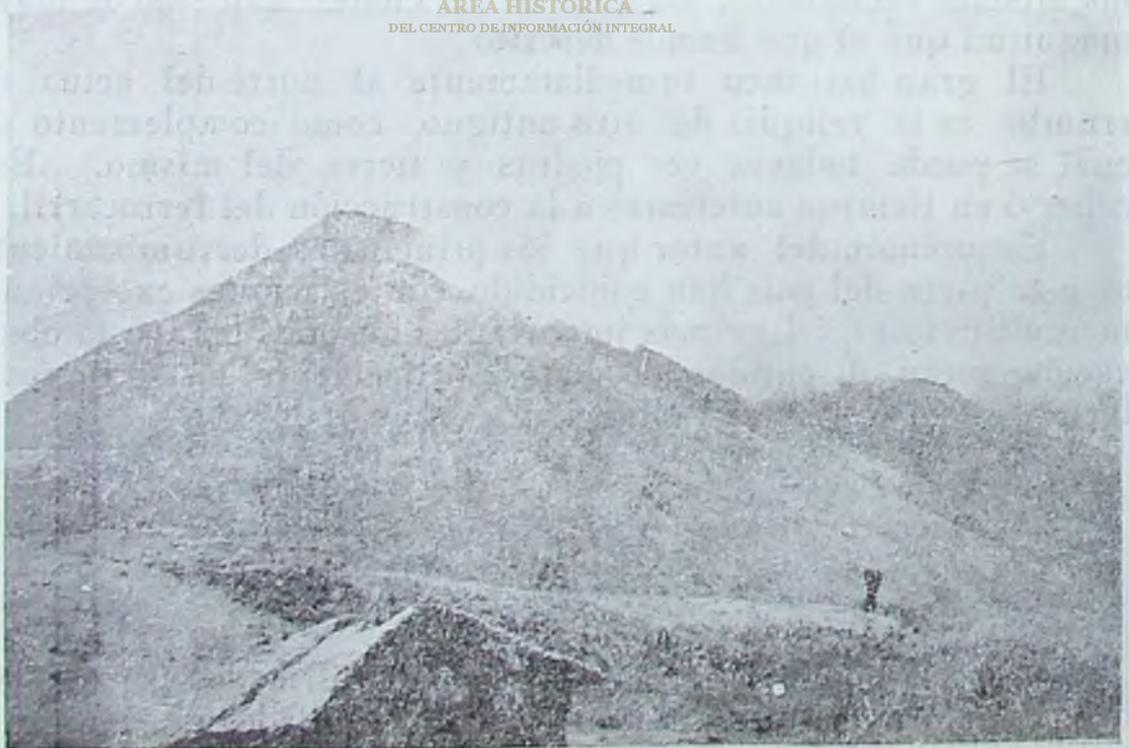
Fig. 6. El Cerro de Punay

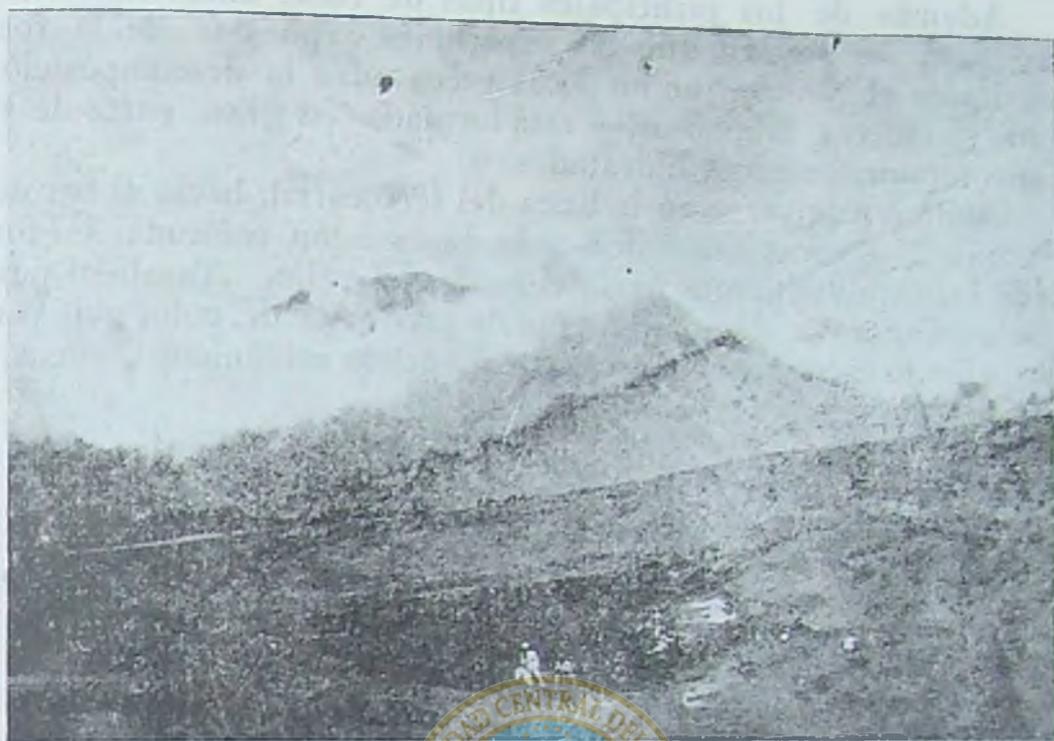
Fig. 7. — Fuentes que emanan de la mesa al pie del Cerro Punay

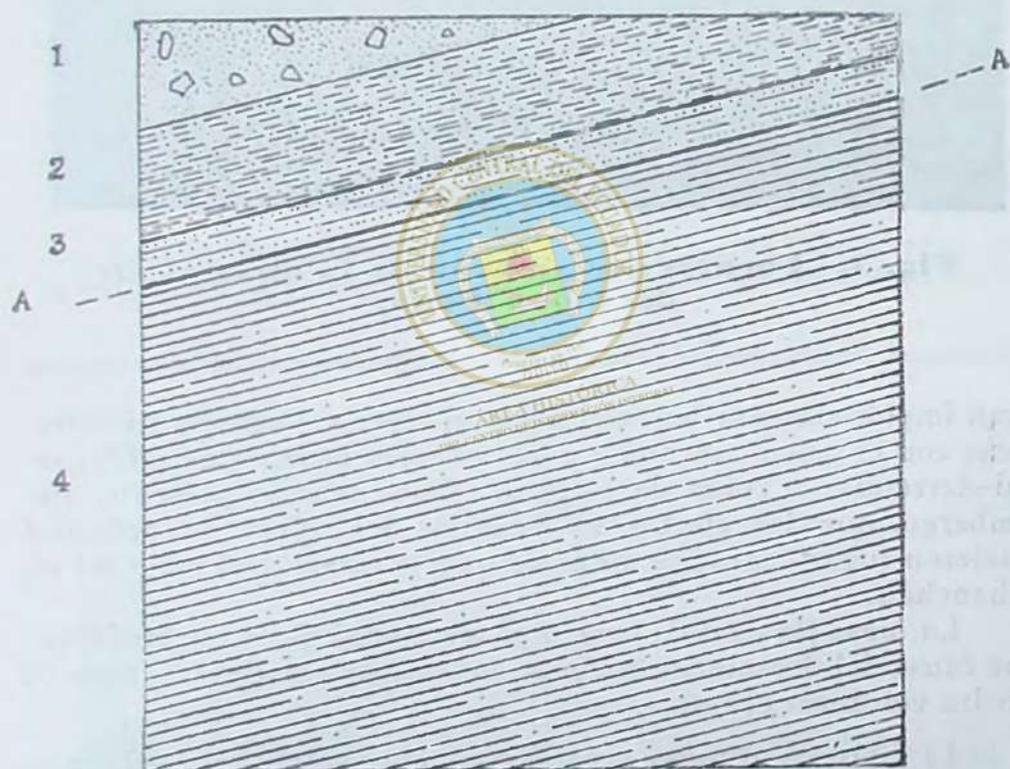
Fig. A

- 1) Pedazos de piedra volcánica y ceniza; etc.
- 2) Corrientes de lava del tipo poroso.
- 3) Zona más alta de descomposición del tipo N^o 4.
- 4) Roca volcánica muy dura («trap»).

(A-A) Plano resbaladizo o sea línea de escape.

Todas las formaciones del material sobre la línea A-A son porosas, debajo de ella son impermeables.

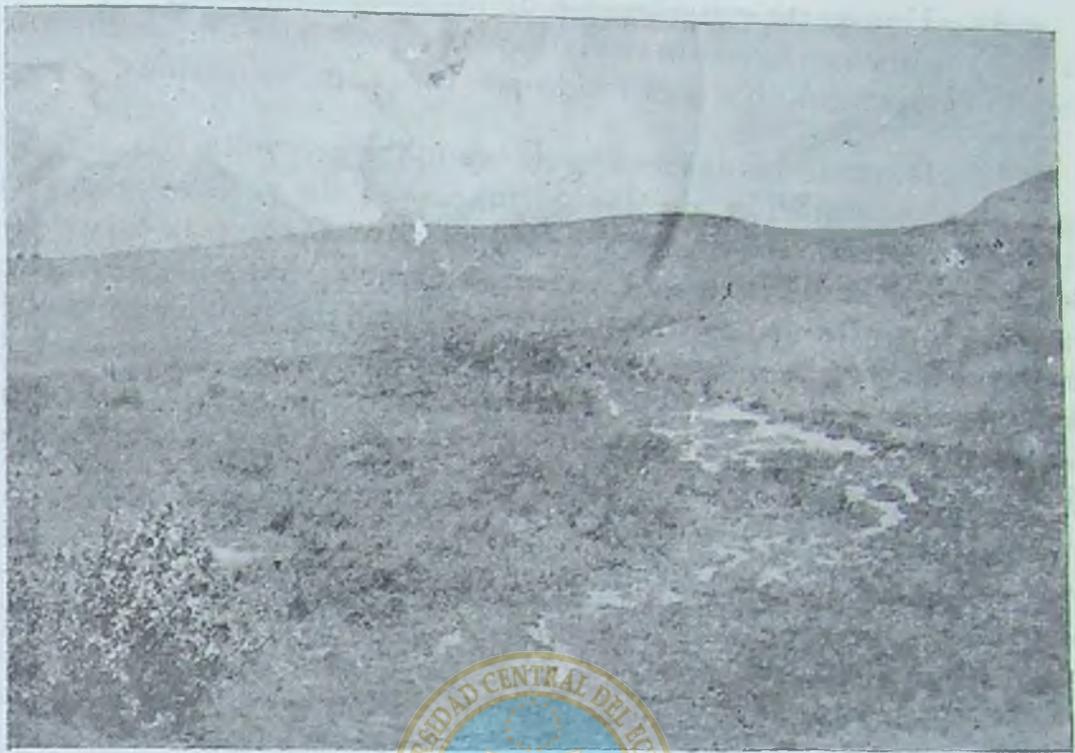
Fig. 8. - Fuentes naturales que emanan de la mesa al pie del Cerro Punay

Fuentes naturales también se hallan no muy lejos del lugar de derrumbe y por eso es claro que hay desagües subterráneos que van hacia los niveles más bajos y con dirección al valle del río Chanchán.

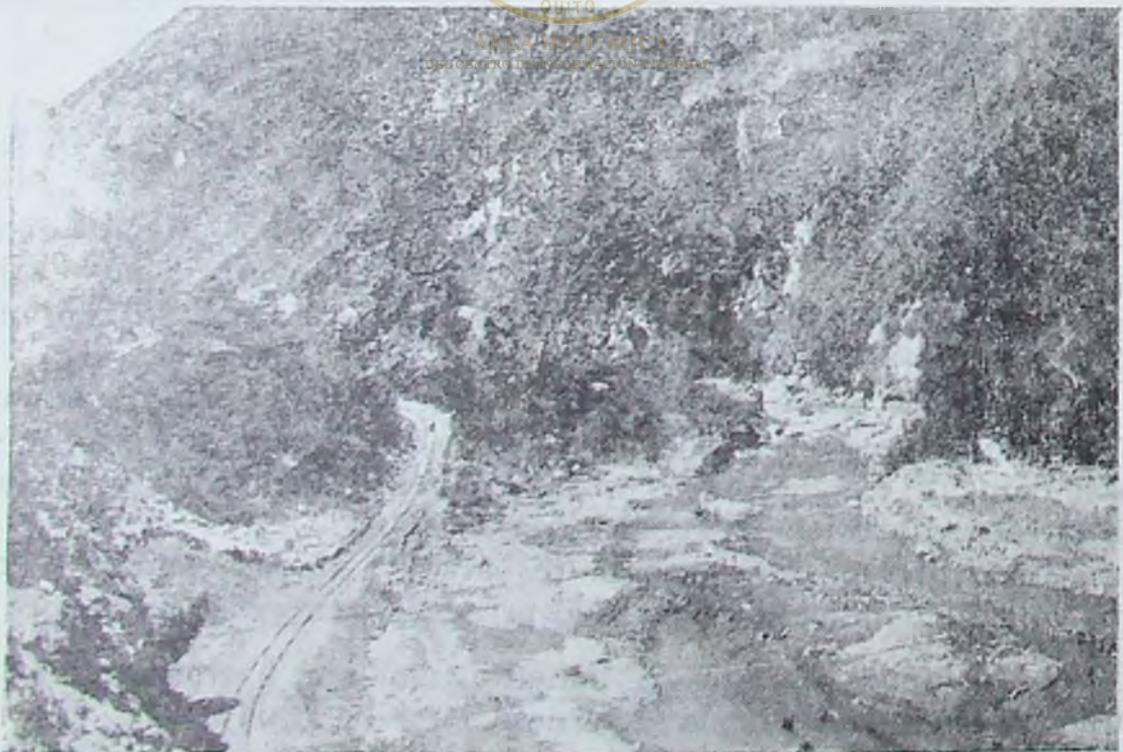
Fig. 9. – Lugar donde se formó el lago eventual durante 45 minutos
