## ESTUDIO PARA LA IMPLEMENTACIÓN IN SITU Y ON SITE DEL MÉTODO COMBINADO FÍSICO, QUÍMICO Y BIOLÓGICO PARA LA DESCONTAMINACIÓN DE ÁREAS IMPACTADAS POR DERRAMES DE HIDROCARBUROS

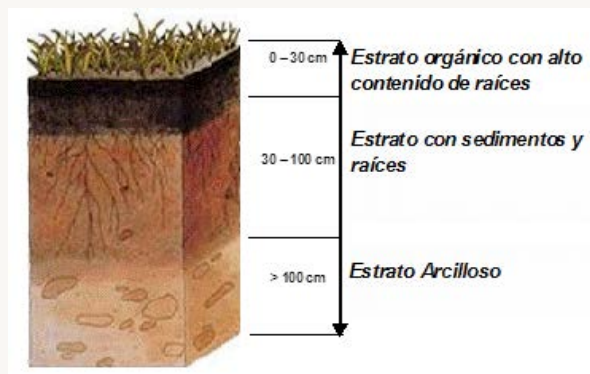
Consiste en la remoción y retiro de la mayor cantidad de raíces impregnadas con hidrocarburos, las cuales se encontraban alojadas a 30 cm de profundidad (material orgánico y raíces), actividad realizada de manera manual. Todas las raíces fueron retiradas del incidente para su posterior lavado. Ver figura 1.

Figura 1. Perfil estratigráfico. Elaborado por: Giovany Ledesma, 2015.
