Espín Mayorga Manuel Eduardo
Facultad de Ingeniería en Geología,
Minas, Petróleos y Ambiental
e-mail: meespín@uce.edu.ec

EVALUACIÓN DE LOS EFECTOS DE LA CONTAMINACIÓN AMBIENTAL, EN LA PRODUCTIVIDAD DE LOS CULTIVOS AGRÍCOLAS, EN LA PARROQUIA DE TUMBACO

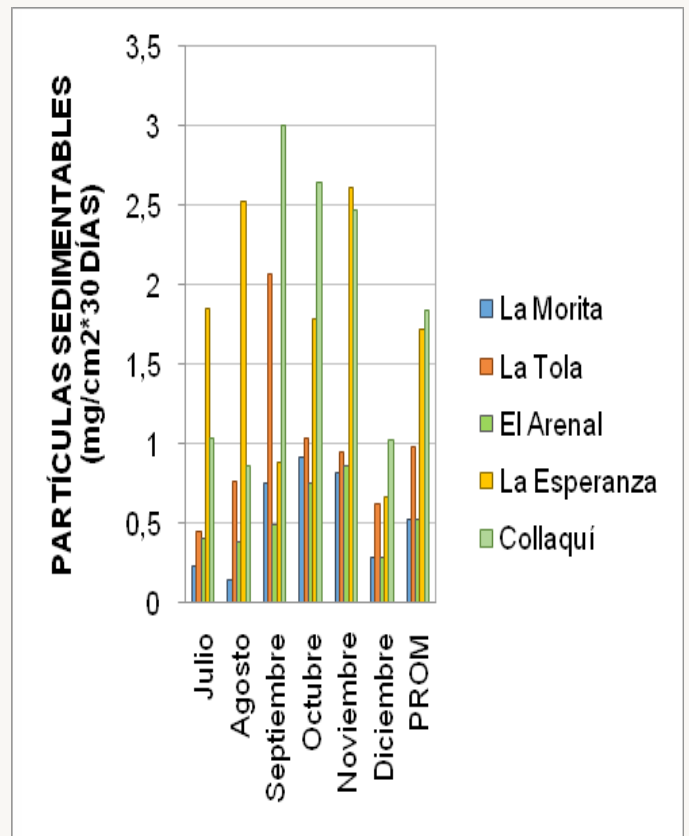
Fig. 4 Partículas sedimentables

De los valores reportados se observa que las concentraciones de partículas sedimentables en los sectores de La Morita, La Tola y El Arenal, se encuentran por debajo de $1 \text{ mg/cm}^2 \cdot 30 \text{ días}$, mientras que, en los sectores de La Esperanza y Collaquí se supera este valor. En estos sectores existe la presencia de un mayor tráfico vehicular [11].

La calidad del aire, presenta una pequeña excedencia en las partículas sedimentables, en los distintos puntos de muestreo realizados durante el estudio, que no afectan a los cultivos agrícolas.
