Espín Mayorga Manuel Eduardo
Facultad de Ingeniería en Geología,
Minas, Petróleos y Ambiental
e-mail: meespín@uce.edu.ec

EVALUACIÓN DE LOS EFECTOS DE LA CONTAMINACIÓN AMBIENTAL, EN LA PRODUCTIVIDAD DE LOS CULTIVOS AGRÍCOLAS, EN LA PARROQUIA DE TUMBACO

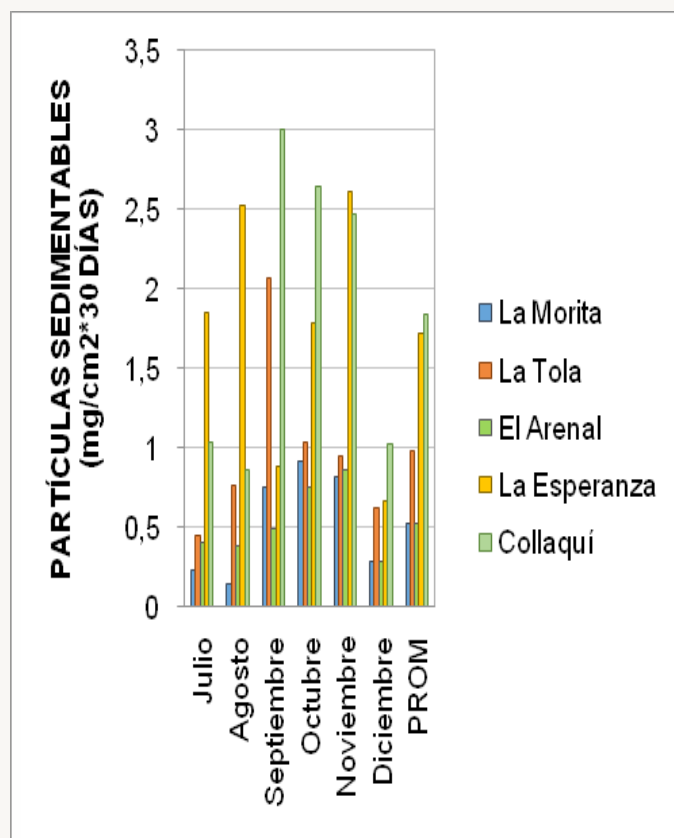
Fig. 4 Partículas sedimentables

De los valores reportados se observa que las concentraciones de partículas sedimentables en los sectores de La Morita, La Tola y El Arenal, se encuentran por debajo de 1mg/cm 230 días, mientras que, en los sectores de La Esperanza y Collaquí se supera este valor. En estos sectores existe la presencia de un mayor tráfico vehicular [11].

La calidad del aire, presenta una pequeña excedencia en las partículas sedimentables, en los distintos puntos de muestreo realizados durante el estudio, que no afectan a los cultivos agrícolas.
