# Análisis de la eficiencia sanitaria de las obras hidráulicas construidas para descontaminar la quebrada Ortega por parte de la EPMAPS, Quito

El presente estudio se basa en analizar la eficiencia sanitaria de las obras hidráulicas construidas para descontaminar la quebrada Ortega por parte de la EPMAPS. Se realiza el estudio hidráulico e hidrológico del sector de la quebrada Ortega, mediante el cual se definió las épocas lluviosa y seca. Para la definición de los parámetros físico-químicos y microbiológicos, se toma como referente la legislación ambiental vigente ecuatoriana, indicada en el Acuerdo Ministerial No. 097-A, Anexo 1 del libro VI, tabla 2 y tabla 2-a, Registro Oficial 387, del 4 de junio de 2015, además de los registros históricos de la quebrada Ortega de los años 2012, 2013, 2014. Adicionalmente se realiza el estudio de macroinvertebrados acuáticos, como indicadores de la calidad ecológica de las aguas de la quebrada Ortega y sus afluentes, a través del índice BMWP. Se analizaron 3 zonas de la quebrada Ortega para definir su comportamiento, estas fueron las partes alta, media y baja de la misma y sus implicaciones ambientales.

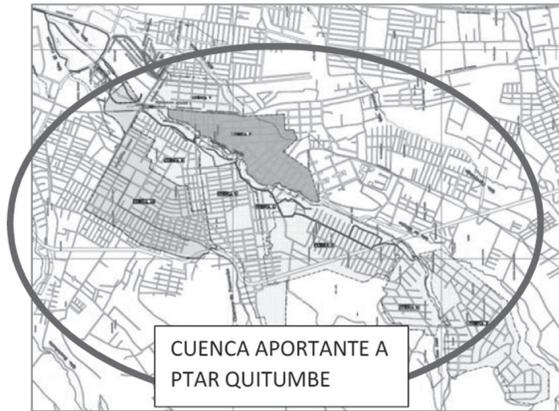
De acuerdo a Barahona (2014), la definición de los puntos de monitoreo, se basó en gran parte en la información obtenida del Plan de Saneamiento Ambiental (PSA) y el Departamento de Alcantarillado, especialmente el mapa de las áreas de aporte a los cuerpos hídricos del sur de Quito y el mapa de la microcuenca aportante a la PTAR Quitumbe.

**Figura 1.** Cuenca aportante PTAR Quitumbe.
