Valoración socio-ambiental y propuesta de gestión de una alternativa técnica y ambientalmente viable para la mitigación de contaminantes en el río Tinajillas del cantón Rumiñahui, Pichincha-Ecuador

Socio-environmental assessment and management proposal of a technical alternative and environmentally viable for mitigating of pollutants in the river Tinajillas of Rumiñahui canton, Pichincha-Ecuador

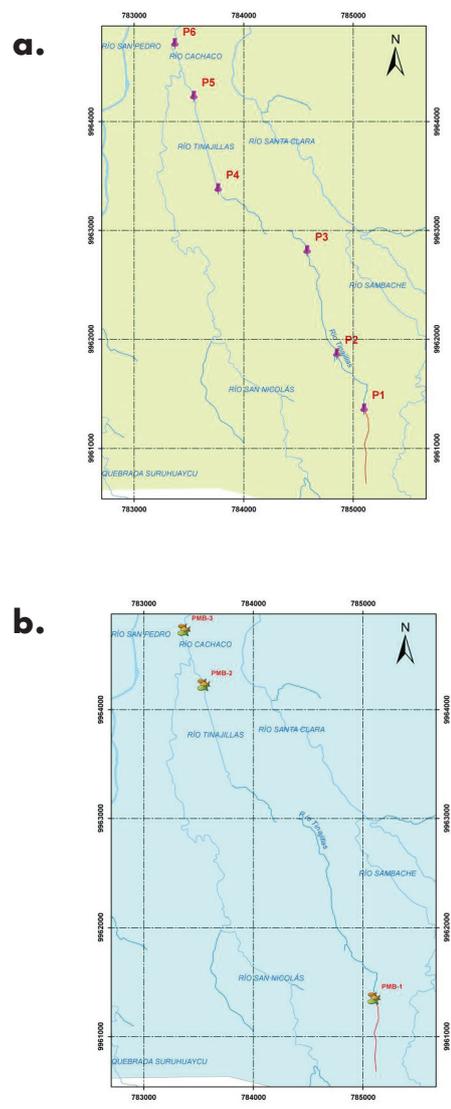
Figura 1. a. Ubicación geográfica de los puntos de muestreo de agua y **b.** Ubicación geográfica del componente biótico del río Tinajillas

Para la toma de muestras tanto de agua como del componente biótico se estableció el criterio de mayor influencia de descargas a lo largo del río Tinajillas identificando de esta manera 6 puntos de muestreo de agua y 3 puntos de muestreo de macroinvertebrados y peces (Figura 1), dichos puntos fueron identificados satelitalmente con el sistema de posicionamiento global (GPS, por sus siglas en inglés) en coordenadas geográficas UTM WGS84 (Tabla 1).

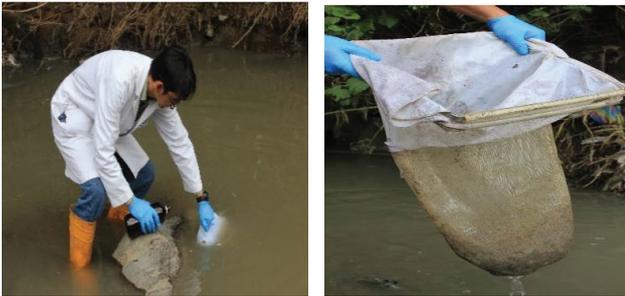
Figura 2. De izquierda a derecha: Toma de muestras de agua y de muestras de macroinvertebrados en el río Tinajillas.

Teniendo en cuenta las medidas de bioseguridad, se tomaron en primer lugar las muestras para el análisis microbiológico en las fundas estériles específicas para este fin, luego se tomaron las muestras para el análisis físico-químico introduciendo los recipientes de plástico y vidrio ámbar nuevos en el centro del río hasta llenarlos y luego de etiquetarlos se transportaron en un contenedor a 4°C para conservar las condiciones originales de las muestras. Los datos tomados en campo fueron la temperatura, pH y conductividad con un potenciómetro y el caudal (Tabla 1) se determinó aplicando el método de velocidad de corriente y el área de sección transversal. Las 3 muestras de macroinvertebrados fueron tomadas con una red Surber colocando la misma en el fondo del río en sentido contrario a la corriente y removiendo dinámicamente el sustrato por delante con los pies en diferentes partes del punto de muestreo para luego colocar el sustrato en frascos etiquetados y con alcohol al 75% (Figura 2). No se tomaron muestras de peces debido al alto grado de contaminación del río.

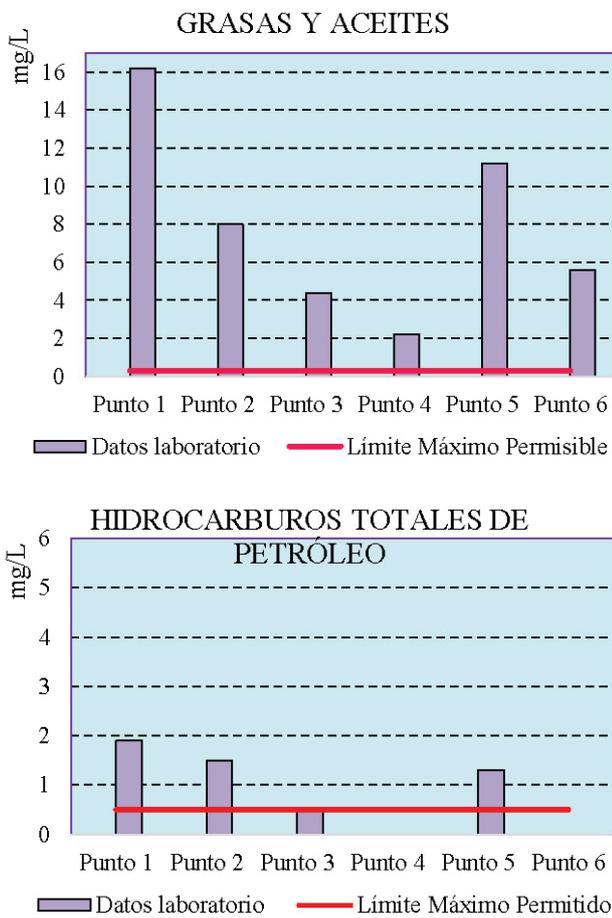
Figura 3. Resultados de aceites-grasas e hidrocarburos totales de petróleo de los seis puntos de muestreo de agua del río Tinajillas.

Los aceites y grasas e hidrocarburos totales de petróleo (TPH) (Figura 3) están presentes como residuos en las muestras de agua tomadas debido a las descargas domésticas y de mecánicas automotrices existentes en la zona de estudio, sus valores sobrepasan los límites

máximos permisibles afectando directamente a la calidad del agua de este río debido a que estos contaminantes interfieren en la actividad biológica.

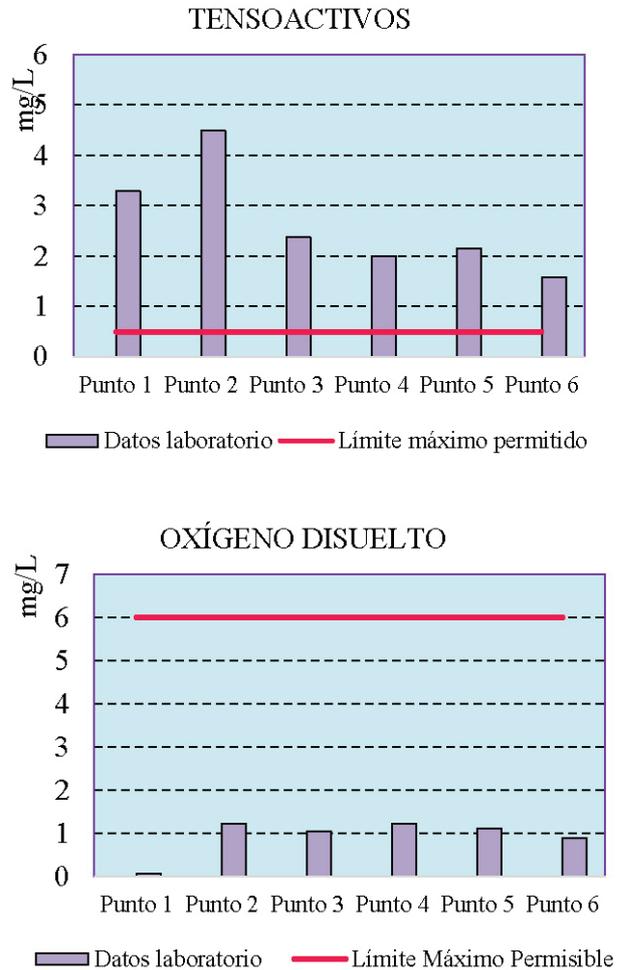
Figura 4. Resultados de tensoactivos y oxígeno disuelto de los seis puntos de muestreo de agua del río Tinajillas.

La presencia de residuos de detergentes y jabones (tensoactivos) sobrepasan los límites permisibles debido a las descargas de origen doméstico y de lavadoras de autos existentes en la zona de estudio ya que no tienen un sistema de tratamiento previo a la descarga al río. La concentración de oxígeno disuelto es casi nula, es decir, sus valores no llegan al límite mínimo requerido ($6 \text{ mgO}_2/\text{L}$) para el desarrollo de la vida acuática, situación debida principalmente a la presencia de materia orgánica producto de las descargas de origen doméstico, mecánicas automotrices y mataderos clandestinos (Figura 4).

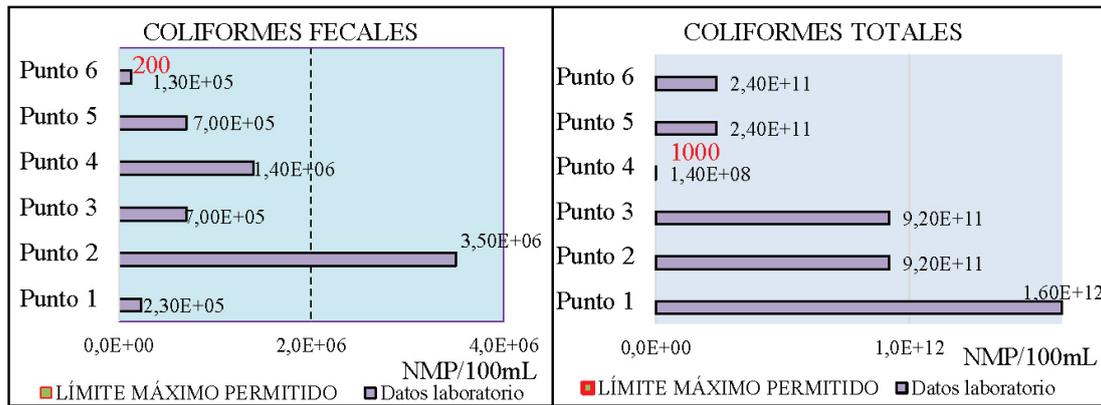
Figura 5. Resultados de análisis microbiológicos de laboratorio de los seis puntos de muestreo de agua del río Tinajillas.

Los resultados del análisis microbiológico (Figura 5) indican la presencia de microorganismos patógenos principalmente de origen fecal producto de las descargas de aguas negras y grises de las viviendas cercanas al río, convirtiendo la calidad del agua en no apta para ningún uso debido a que estos microorganismos patógenos son causantes de enfermedades.
