Modelamiento espacial en la ubicación de un relleno sanitario para la zona de Intag, cantón Cotacachi, Ecuador

Spatial modeling in the location of a sanitary landfill for the Intag area, Cotacachi canton, Ecuador

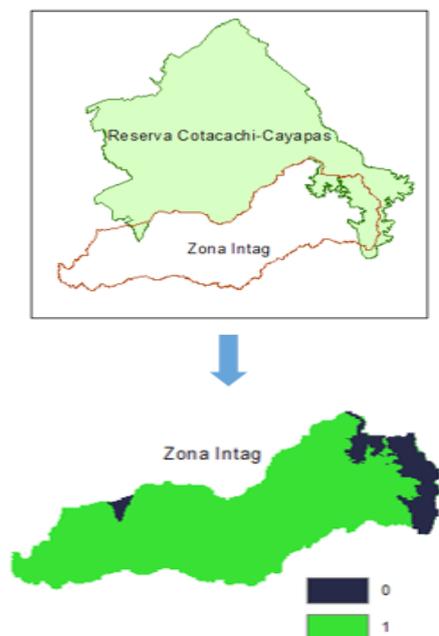
Figura 1. Análisis de variable 1, área protegida Cotacachi Cayapas dentro de la zona de Intag

A través del cruce de coberturas de la zona de Intag y el sistema Nacional de áreas protegidas se evidenció que parte de la reserva Cotacachi Cayapas está dentro de la zona de estudio, dentro del modelo cartográfico se excluyó toda esta área de las áreas viables para la ubicación del relleno sanitario, la Fig. 1 representa la Variable 1 de estudio.

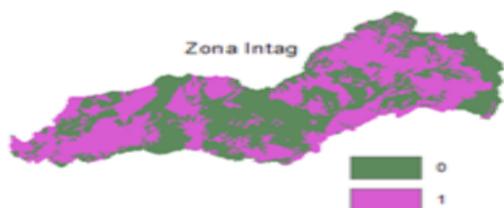
Figura 2. Análisis de variable 2, uso actual del suelo de la zona de Intag

Se realizó el análisis del uso del suelo actual de la zona de Intag, en el cual se excluyó las áreas agrícolas, urbanas, bosques naturales, cuerpos de agua y páramos. La Fig. 2 representa la Variable 2 de análisis:

Uso de suelo	Raster Value	Reclassify New Value
Arboreicultura Tropical	1	0
Bosque intervenido	2	1
Bosque natural	3	0
Bosque plantado	4	0
Cuerpo de agua natural	5	0
Cultivo ciclo corto	6	0
Cultivo ciclo corto y áreas en proceso de erosión	7	0
Cultivo de café	8	0
Cultivo de caña	9	0
Cultivo de maíz	10	0
Nieve o hielo	11	0
Pasto cultivado	12	1
Pasto cultivado y áreas en proceso de erosión	13	1
Pasto Natural	14	1
Pasto Natural y áreas en proceso de erosión	15	1
Páramo	16	0
Vegetación arbustiva	17	1
Área erosionada	18	1

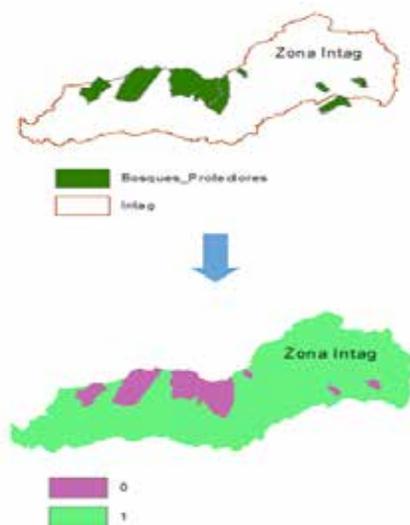
Figura 3. Análisis de variable 3, bosques protectores de la zona de Intag

Dentro de este literal se analizó la cobertura de bosques protectores, dentro de la zona de Intag, la Fig. 3 muestra la Variable 3:

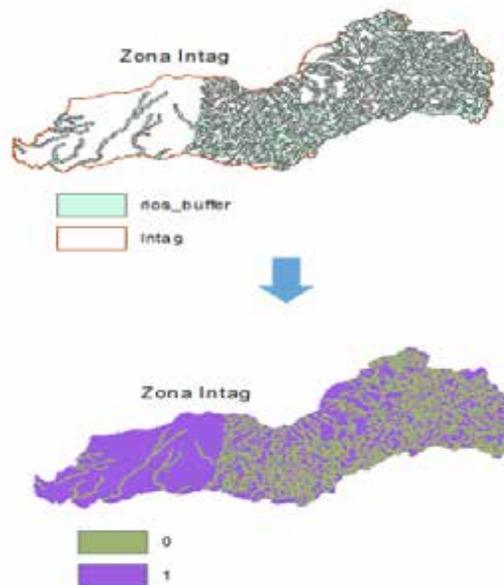
Figura 4. Análisis variable 4, cursos hídricos de la zona de Intag.

c) El relleno sanitario deberá estar ubicado a una distancia mínima de 200 m de la fuente superficial más próxima. Se empleó la cobertura de ríos principales y secundarios, se delimitó un buffer de 200 metros del límite de cada río para determinar el área de exclusión (Fig.4)

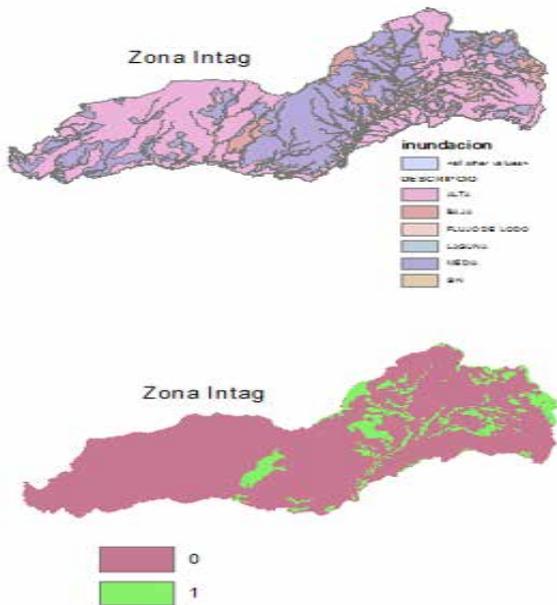
Figura 5. Análisis variable 5, riesgos de inundación y flujos de lodo en la zona de Intag.

d) Para la ubicación del relleno no deben escogerse: zonas que presenten fallas geológicas, lugares inestables, cauces de quebradas, zonas propensas a deslizamientos, a agrietamientos, desprendimientos, inundaciones, etc., que pongan en riesgo la seguridad del personal o la operación del relleno: Los principales riesgos identificados que pueden suponer un problema para la ubicación del relleno sanitario en la zona de Intag, son las inundaciones, zonas propensas a la formación de flujos de lodo y peligro de formación de lahares,

en caso de la erupción del volcán Cotacachi; se seleccionó solamente las áreas con probabilidad baja o ninguna de inundación, y se excluyó las zonas de probabilidad alta y media, la de formación de flujos de lodo y lagunas (Fig. 5):

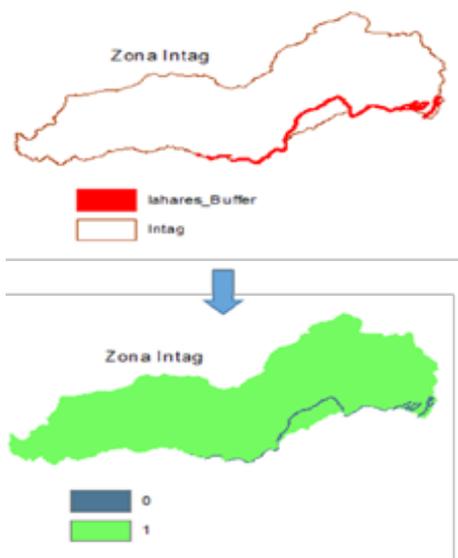
Figura 6. Análisis variable 6, riesgos volcánicos, formación de lahares en la zona de Intag

Para los riesgos volcánicos se utilizó la cobertura de los ejes de los lahares que produciría una eventual erupción del volcán Cotacachi, se realizó un buffer de 200 metros alrededor de cada lahar para tener un mayor nivel de seguridad (Fig. 6).

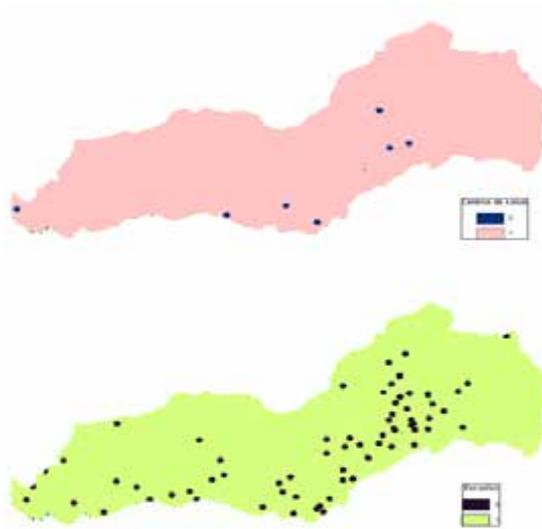
Figura 7. Análisis variable 7 y 8, distancia a centros educativos y centros de salud

e) El relleno sanitario no debe ubicarse en áreas incompatibles con el plan de desarrollo urbano de la ciudad. La distancia del relleno a las viviendas más cercanas no podrá ser menor de 500 m. Al ser una zona rural no existe un Plan de desarrollo urbano, también se comprobó a través de entrevistas con las autoridades municipales que tampoco

existen proyectos de desarrollo planificados a un corto plazo dentro de la zona. Como valor agregado se realizó un análisis de cercanía a centros educativos y centros de salud para garantizar que el relleno se encuentre por lo menos a 500 metros de dichas infraestructuras. La Fig. 7 muestra las Variables 7 y 8 de análisis:

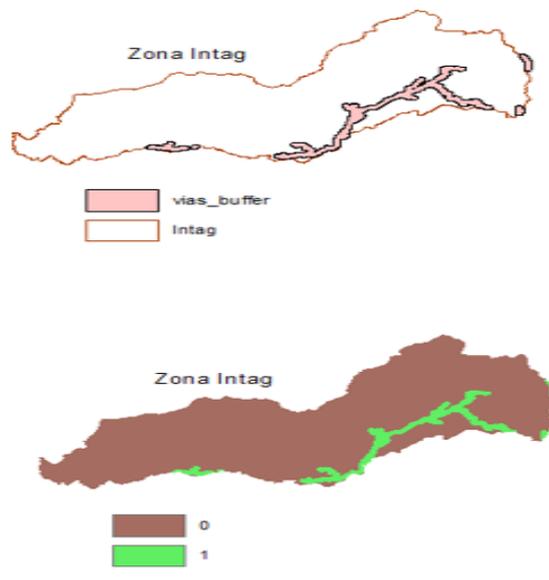
Figura 8. Análisis de variable 9, distancia vías de acceso al relleno sanitario

f) El relleno sanitario debe estar cerca de vías de fácil acceso para las unidades de recolección y transporte de los desechos sólidos. El relleno sanitario debe ubicarse a una distancia no menor de 500 metros de una vía de acceso principal (Fig. 8).

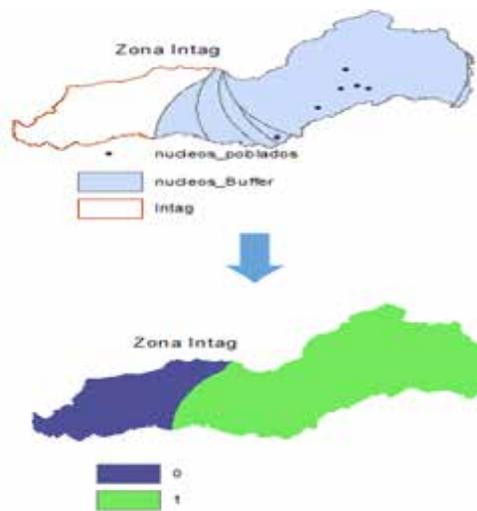
Figura 9. Análisis de variable 10 Distancia del relleno sanitario a los núcleos poblados.

Además de contar con las vías de acceso adecuadas para el relleno sanitario, también es necesario que el mismo esté ubicado a una distancia no mayor de 20 kilómetros de los núcleos poblados de la zona de Intag, ya que la distribución de la población no es uniforme, se utilizó la cobertura de los núcleos poblacionales y se delimitó un buffer de 20 kilómetros alrededor de cada uno (Fig. 9):

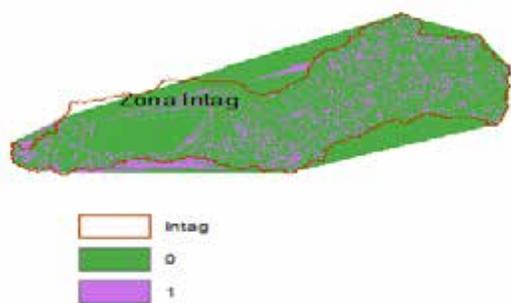
Figura 10. Análisis de variable 11, mapa de pendientes zona de Intag

g) El lugar seleccionado para el relleno sanitario debe contar con suficiente material de cobertura, de fácil extracción. Se realizó un mapa de pendientes para que el lugar seleccionado para el relleno sanitario no tenga una pendiente mayor al 3%. (Fig.10)

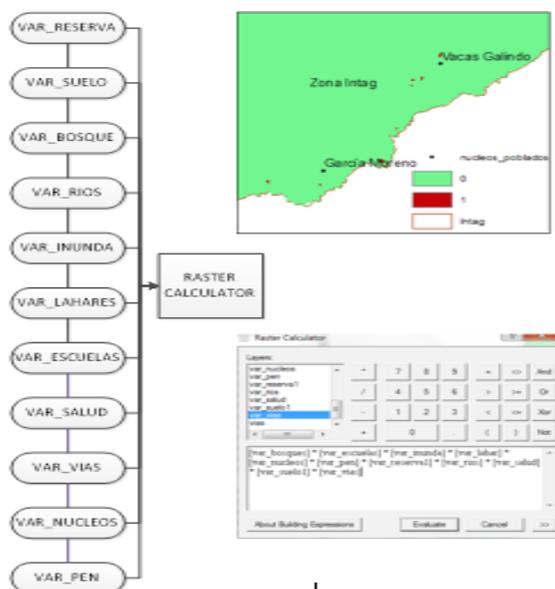
Figura 11. Determinación de las parcelas

En base a las once variables descritas anteriormente, empleando la herramienta “raster calculator”, del Software ArcGIS 9.3, se determinó las parcelas. (Fig.11):

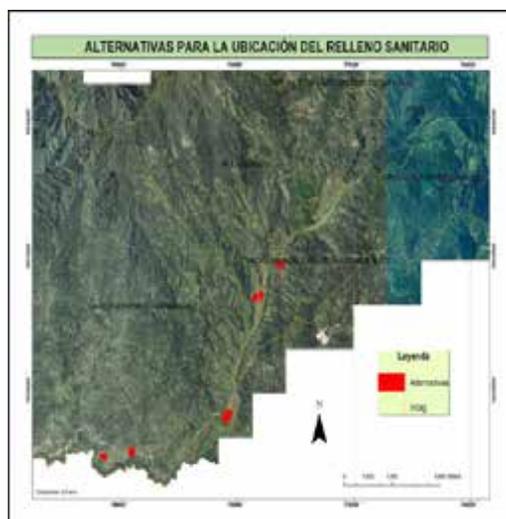
Figura 12. Mapa de Alternativas para la ubicación del relleno sanitario

Del modelo resultante se seleccionaron las parcelas de mayor tamaño, teniendo seis alternativas preliminares, una en la parroquia de Vacas Galindo, dos en la parroquia de Peñaherrera y tres en la parroquia García Moreno (Fig.12).

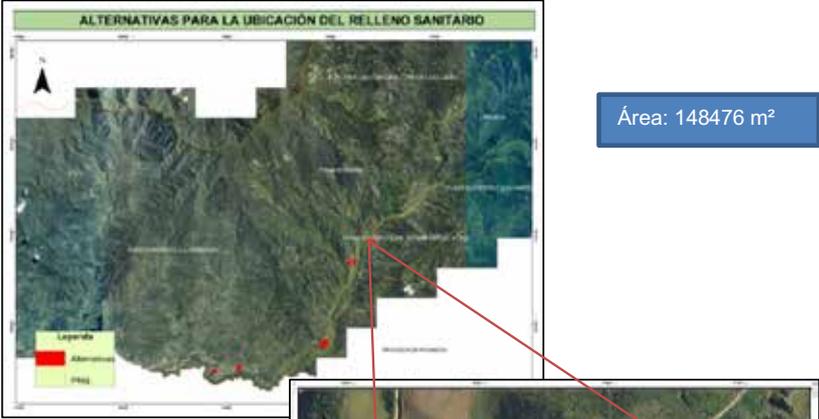
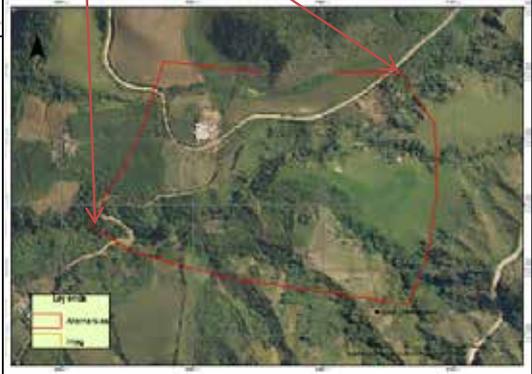
Tabla 1. Resumen alternativa 1

ALTERNATIVA 1		FOTOGRAFÍA SATELITAL	
DATOS			
Coordenadas Universal Transverse Mercator (U.T.M.):	Zona: 17S E: 770930,157 N:10034363,552

Parroquia:	Vacas Galindo		
Uso de Suelo:	Bosque Intervenido/ Pasto Natural

Ecosistema:	Intervenido		
Clima:	Ecuatorial mesotérmico semi húmedo		
Zona de Desarrollo:	Zona preferencial para el desarrollo Agropecuario y Agroforestal/ Restauración de la vegetación		
Tipo de suelo:	Suelo pseudo-limoso negro en la parte superior y oscuro o amarillo en la profundidad leve retención de agua 50 a 100% pero menos de 50% de 0 a 20 cm. por la desecación superficial.		
Observaciones: Se encuentra en la periferia de un bloque minero, en fase de exploración.

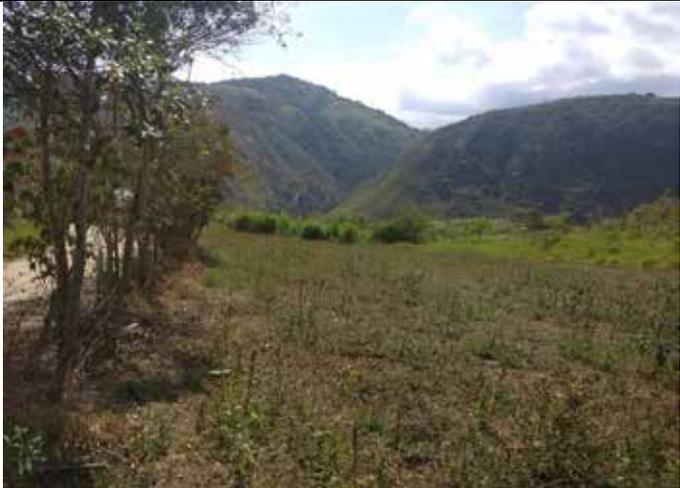
Tabla 11. Resumen de evaluación in situ de calidad de paisaje alternativa 1

ALTERNATIVA 1		Calidad visual del paisaje		
Fotografías:		Componente: Morfología

ALTA	MEDIA	BAJA	
	50	30	10	
	Componente: Vegetación			
	ALTA	MEDIA	BAJA	
	50	30	10	
	Componente: Fauna			
	ALTA	MEDIA	BAJA	
	50	30	10	
	Componente: Agua			
	ALTA	MEDIA	BAJA	
	50	30	10	
	Componente: Color			
ALTA	MEDIA	BAJA		
50	30	10		
Componente: Fondo escénico				
ALTA	MEDIA	BAJA		
50	30	10		
Componente: Rareza				
ALTA	MEDIA	BAJA		
30	20	10		
Componente: Actuación Humana				
ALTA	MEDIA	BAJA		
30	10	0		
Total : 0	Total:160	Total:20		
Total general:	180			
Análisis de resultados: Paisaje que posee variedad de formas

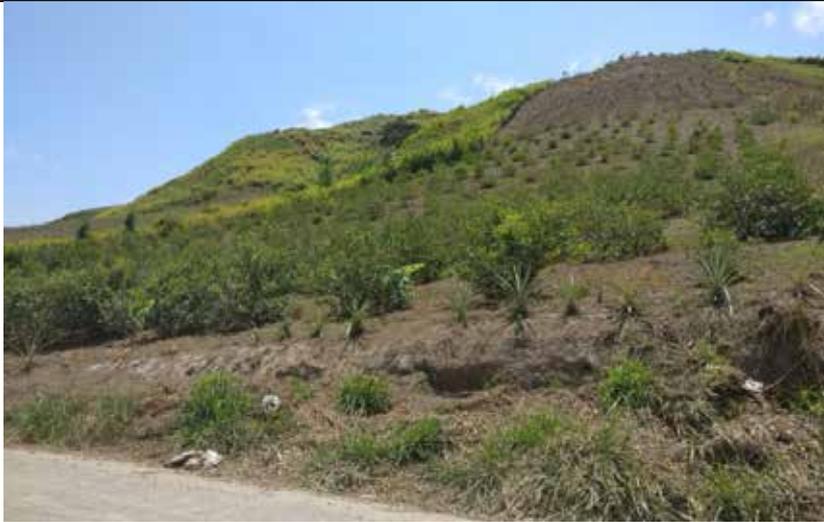
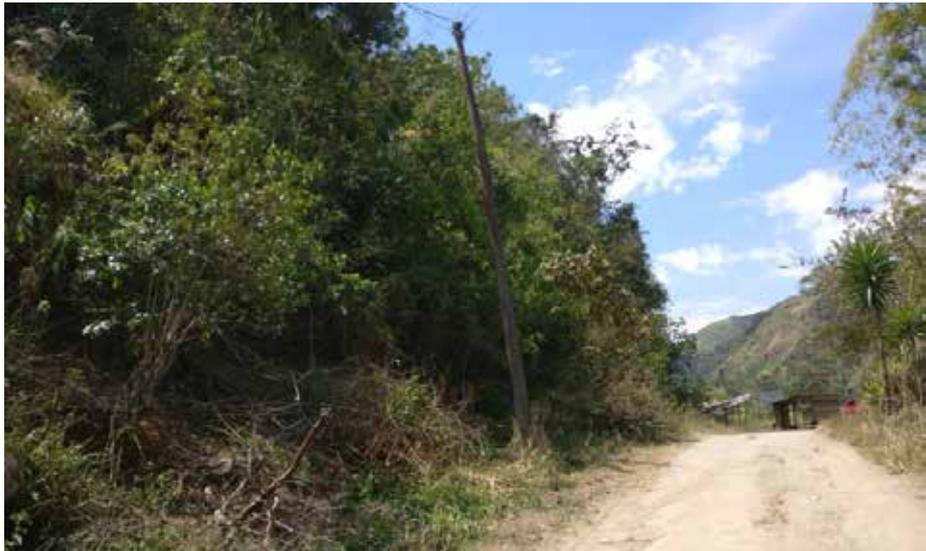
Tabla 12. Resumen de evaluación in situ de calidad de paisaje alternativa 2

ALTERNATIVA 2	Calidad visual del paisaje		
Fotografías:	Componente: Morfología

ALTA	MEDIA	BAJA
	50	30	10
	Componente: Vegetación		
	ALTA	MEDIA	BAJA
	50	30	10
	Componente: Fauna		
	ALTA	MEDIA	BAJA
	50	30	10
	Componente: Agua		
	ALTA	MEDIA	BAJA
50	30	10

Componente: Color		
	ALTA	MEDIA	BAJA
	50	30	10
	Componente: Fondo escénico		
	ALTA	MEDIA	BAJA
	50	30	10
	Componente: Rareza		
	ALTA	MEDIA	BAJA
	30	20	10
	Componente: Actuación Humana		
ALTA	MEDIA	BAJA	
30	10	0	
Total :100	Total:120	Total:10	
Total general:	230		
Análisis de resultados: Paisaje cuyos rasgos poseen variedad

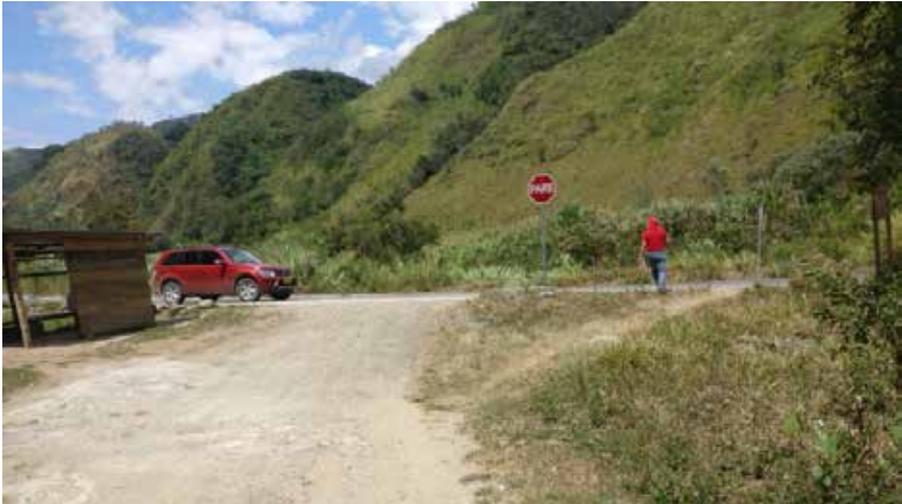
Tabla 13. Resumen de evaluación in situ de calidad de paisaje alternativa 3

ALTERNATIVA 3	Calidad visual del paisaje		
Fotografías:	Componente: Morfología

ALTA	MEDIA	BAJA
	50	30	10
	Componente: Vegetación		
	ALTA	MEDIA	BAJA
	50	30	10
	Componente: Fauna		
	ALTA	MEDIA	BAJA
	50	30	10
	Componente: Agua		
	ALTA	MEDIA	BAJA
50	30	10	
Componente: Color			
ALTA	MEDIA	BAJA	
50	30	10	
Componente: Fondo escénico			
ALTA	MEDIA	BAJA	
50	30	10	
Componente: Rareza			
ALTA	MEDIA	BAJA	
30	20	10	
Componente: Actuación Humana			
ALTA	MEDIA	BAJA	
30	10	0	
Total :100	Total:120	Total:10	
Total general:	230		
Análisis de resultados: Paisaje cuyos rasgos poseen variedad

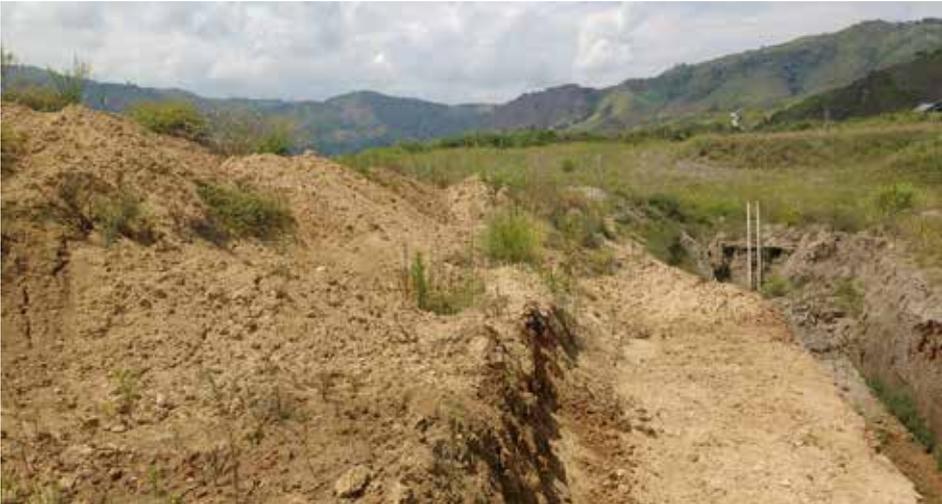
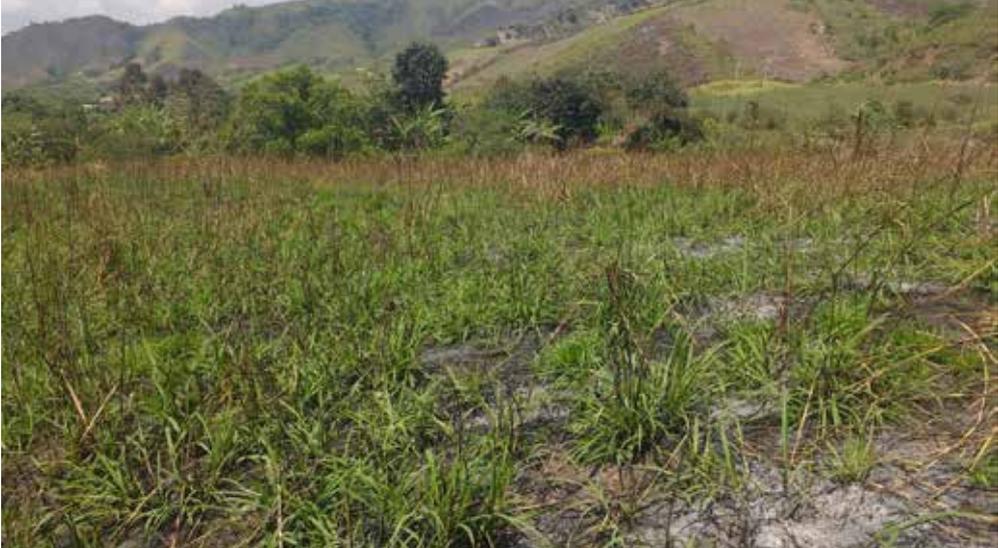
Tabla 14. Resumen de evaluación in situ de calidad de paisaje alternativa 4

ALTERNATIVA 4	Calidad visual del paisaje		
Fotografías:	Componente: Morfología

ALTA	MEDIA	BAJA
	50	30	10
	Componente: Vegetación		
	ALTA	MEDIA	BAJA
	50	30	10
	Componente: Fauna		
	ALTA	MEDIA	BAJA
	50	30	10
	Componente: Agua		
	ALTA	MEDIA	BAJA
	50	30	10

Componente: Color	
ALTA		MEDIA	BAJA
50		30	10
Componente: Fondo escénico			
ALTA		MEDIA	BAJA
50		30	10
Componente: Rareza			
ALTA		MEDIA	BAJA
30		20	10
Componente: Actuación Humana			
ALTA		MEDIA	BAJA
30		10	0
Total :0	Total:30	Total:60	
Total general:	90		
Análisis de resultados:			
Paisaje con muy poca variedad

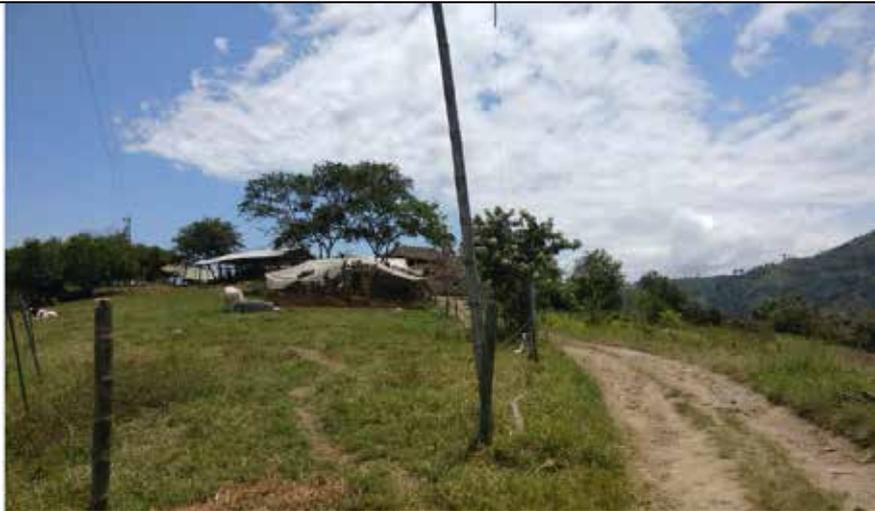
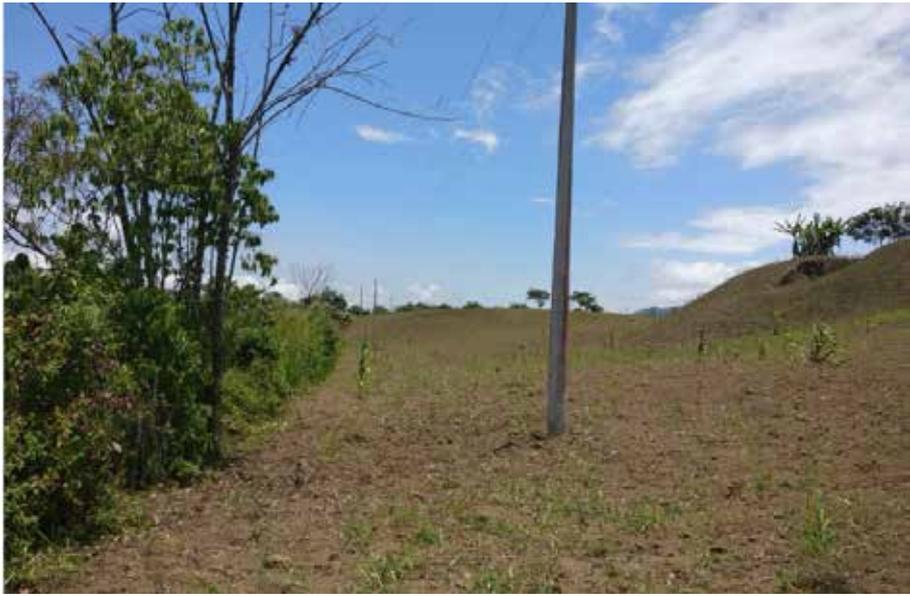
Tabla 15. Resumen de evaluación in situ de calidad de paisaje alternativa 5

ALTERNATIVA 5	Calidad visual del paisaje		
Fotografías:	Componente: Morfología

ALTA	MEDIA	BAJA
	50	30	10
	Componente: Vegetación		
	ALTA	MEDIA	BAJA
	50	30	10
	Componente: Fauna		
	ALTA	MEDIA	BAJA
	50	30	10
	Componente: Agua		
	ALTA	MEDIA	BAJA
50	30	10

Componente: Color		
	ALTA	MEDIA	BAJA
	50	30	10
	Componente: Fondo escénico		
	ALTA	MEDIA	BAJA
	50	30	10
	Componente: Rareza		
	ALTA	MEDIA	BAJA
	30	20	10
	Componente: Actuación Humana		
ALTA	MEDIA	BAJA	
30	10	0	
Total :50	Total:120	Total: 10	
Total general:	180		
Análisis de resultados: Paisaje cuyos rasgos poseen variedad

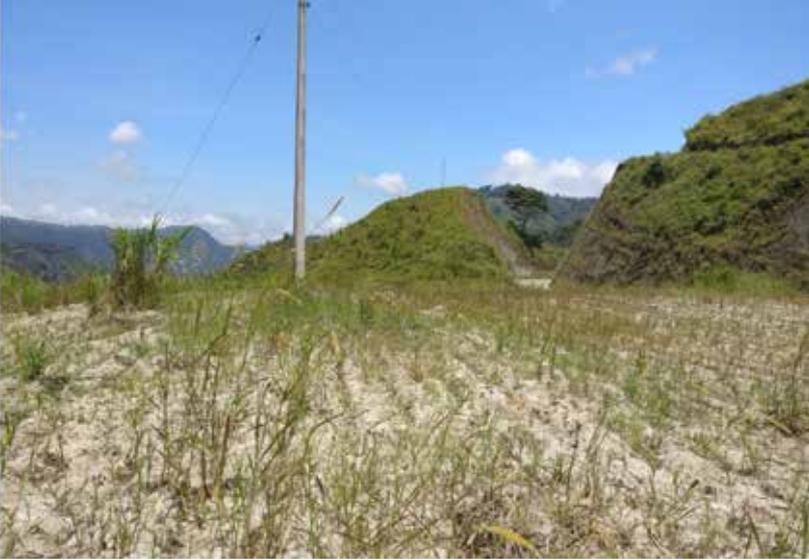
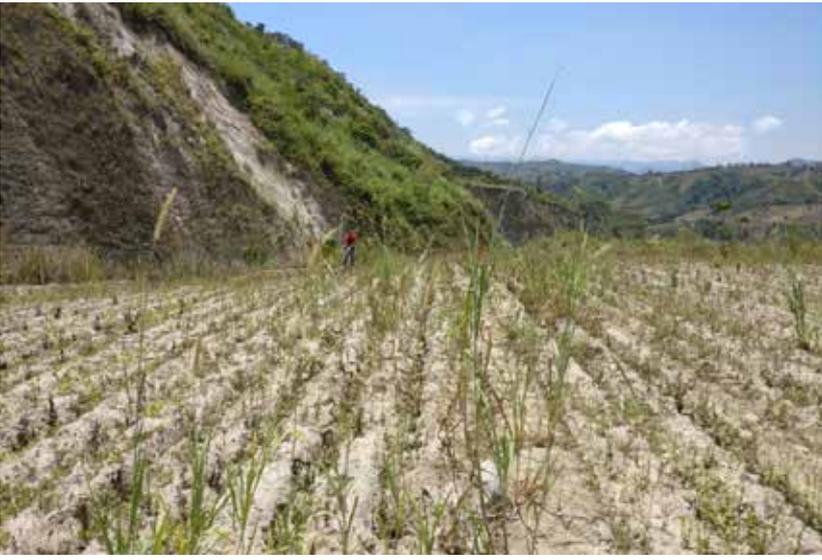
Tabla 16. Resumen de evaluación in situ de calidad de paisaje alternativa 6

ALTERNATIVA 6	Calidad visual del paisaje		
Fotografías:

Componente: Morfología		
	ALTA	MEDIA	BAJA
	50	30	10
	Componente: Vegetación		
	ALTA	MEDIA	BAJA
	50	30	10
	Componente: Fauna		
	ALTA	MEDIA	BAJA
	50	30	10
	Componente: Agua		
	ALTA	MEDIA	BAJA
	50	30	10

Componente: Color		
	ALTA	MEDIA	BAJA
	50	30	10
	Componente: Fondo escénico		
	ALTA	MEDIA	BAJA
	50	30	10
	Componente: Rareza		
	ALTA	MEDIA	BAJA
	30	20	10
	Componente: Actuación Humana		
	ALTA	MEDIA	BAJA
	30	10	0
Total :	Total:40	Total:60	
Total general:	100		
Análisis de resultados: Paisaje con muy poca variedad

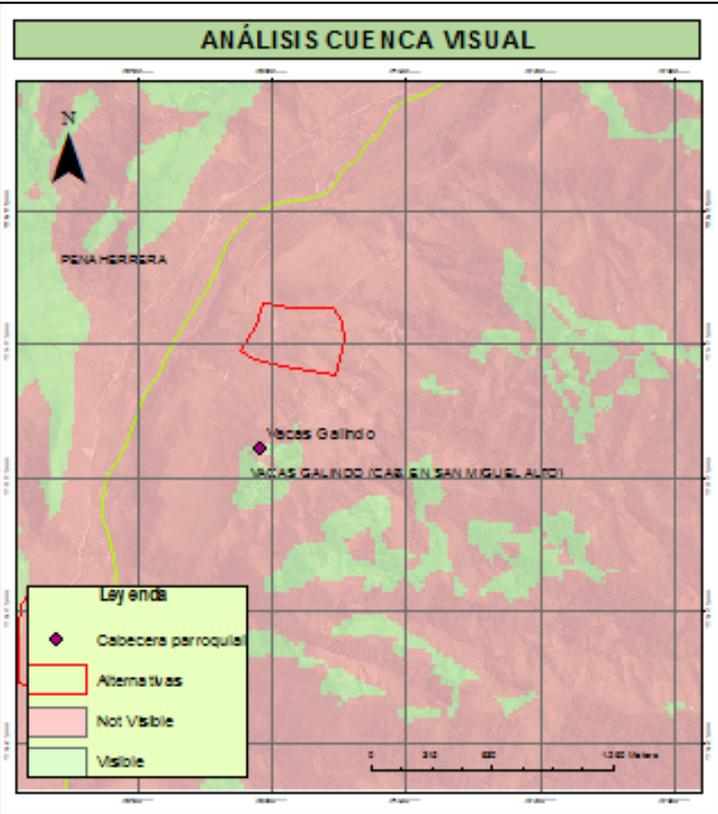
ALTERNATIVA 1	Fragilidad del paisaje		
Análisis Cuenca visual

<p>Escala de valoración: 210-270: Paisajes muy sensibles a las intervenciones por lo que se degradarían irremediablemente en caso ocurrieran. 150-200: Paisajes sensibles a las intervenciones pero que pueden recuperar su carácter con un adecuado manejo paisajístico. 90-140: Paisajes poco sensibles a las intervenciones, es decir, con una apreciable capacidad de asimilación.</p>	Biofísico: Pendiente		
	ALTA	MEDIA	BAJA
	30	20	10
	Biofísico: Densidad Vegetación		
	ALTA	MEDIA	BAJA
	30	20	10
	Biofísico: Contraste Vegetación		
	ALTA	MEDIA	BAJA
	30	20	10
	Biofísico: Altura de la vegetación		
	ALTA	MEDIA	BAJA
	30	20	10
	Visualización: Tamaño de la cuenca visual		
	ALTA	MEDIA	BAJA
	30	20	10
	Visualización: Forma de la cuenca visual		
	ALTA	MEDIA	BAJA
	30	20	10
	Visualización: Compacidad		
	ALTA	MEDIA	BAJA
30	20	10	
Singularidad: Unicidad del paisaje			
ALTA	MEDIA	BAJA

30	20	10	
Visibilidad: Accesibilidad Visual			
ALTA	MEDIA	BAJA	
30	20	10	
Total : 0	Total:60	Total:60	
Total general:	120 Paisaje poco sensible

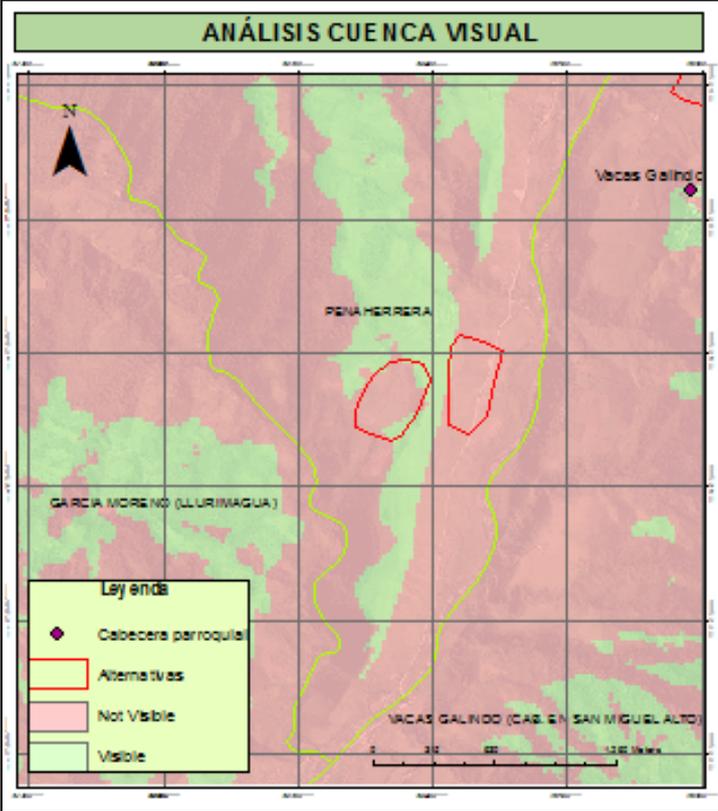
ALTERNATIVA 2	Fragilidad del paisaje		
Análisis Cuenca visual	Biofísico: Pendiente

ALTA	MEDIA	BAJA
	30	20	10
	Biofísico: Densidad Vegetación		
	ALTA	MEDIA	BAJA
	30	20	10
	Biofísico: Contraste Vegetación		
	ALTA	MEDIA	BAJA
	30	20	10
	Biofísico: Altura de la vegetación		
	ALTA	MEDIA	BAJA
	30	20	10
	Visualización: Tamaño de la cuenca visual		
	ALTA	MEDIA	BAJA
	30	20	10
	Visualización: Forma de la cuenca visual		
	ALTA	MEDIA	BAJA
	30	20	10
	Visualización: Compacidad		
ALTA	MEDIA	BAJA	
30	20	10	
Singularidad: Unicidad del paisaje			
ALTA	MEDIA	BAJA	
30	20	10	
Visibilidad: Accesibilidad Visual			
ALTA	MEDIA	BAJA	
30	20	10	
Total :30	Total:140	Total:10	
Total general:	180		
Análisis de resultados: Paisaje sensible a la intervención

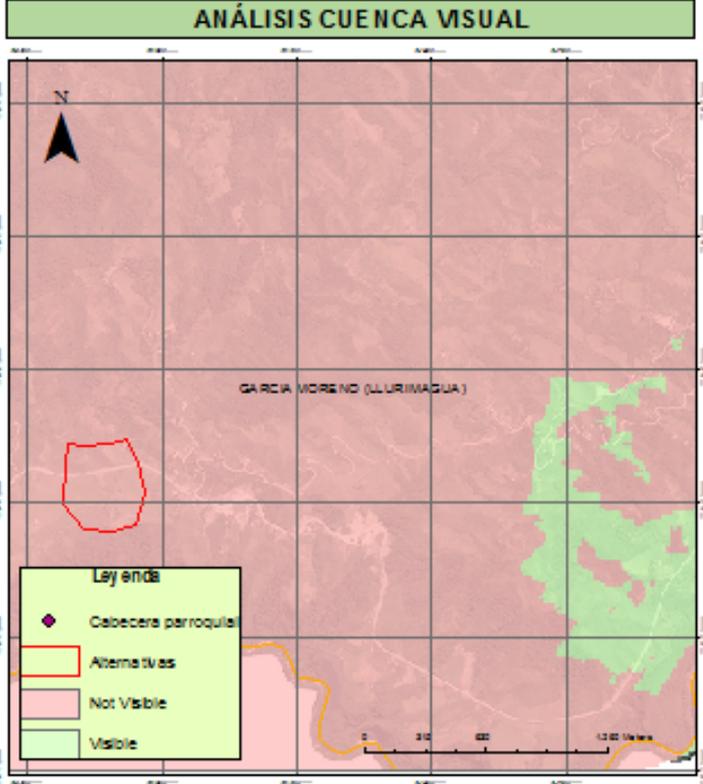
ALTERNATIVA 5	Fragilidad del paisaje		
Análisis Cuenca visual	Biofísico: Pendiente

<p>ANÁLISIS CUENCA VISUAL</p> <p>GARCIA MORENO (LURIMAGUA)</p> <p>Legenda</p> <ul style="list-style-type: none"> Cabecera parroquia Alternativas Not Visible Visible <p>Escala de valoración: 210-270: Paisajes muy sensibles a las intervenciones por lo que se degradarían irremediablemente en caso ocurrieran. 150-200: Paisajes sensibles a las intervenciones pero que pueden recuperar su carácter con un adecuado manejo paisajístico. 90-140: Paisajes poco sensibles a las intervenciones, es decir, con una apreciable capacidad de asimilación.</p>	ALTA	MEDIA	BAJA
	30	20	10
	Biofísico: Densidad Vegetación		
	ALTA	MEDIA	BAJA
	30	20	10
	Biofísico: Contraste Vegetación		
	ALTA	MEDIA	BAJA
	30	20	10
	Biofísico: Altura de la vegetación		
	ALTA	MEDIA	BAJA
	30	20	10
	Visualización: Tamaño de la cuenca visual		
	ALTA	MEDIA	BAJA
	30	20	10
