Introducción

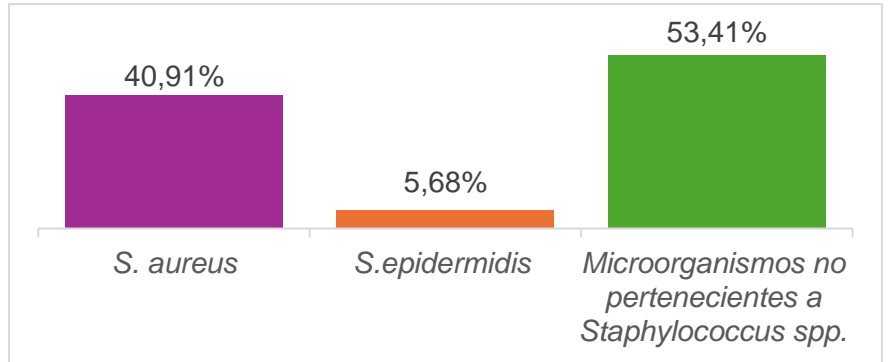
Fig 2. Prevalencia de especies de *Staphylococcus* y no *Staphylococcus* aislados de las estaciones y unidad 46 del circuito C1 del trolebús.

No se observaron diferencias significativas en la cantidad de *Staphylococcus* spp. según el lugar o la superficie muestreada.

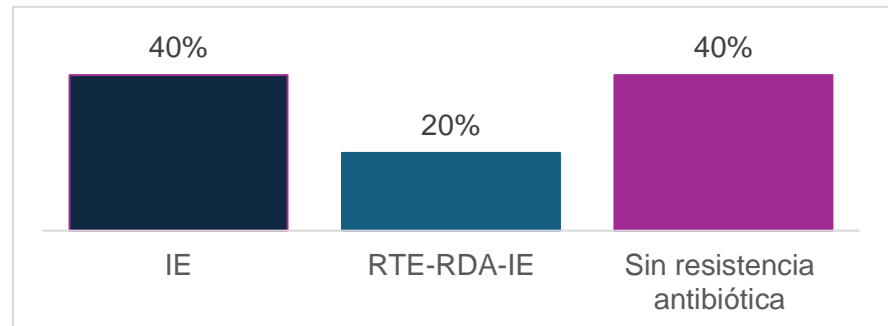
Fig 3. Resistencia antibiótica de *S. epidermidis* aislados de las superficies del circuito C1 del trolebús.

IE: Intermedio a Eritromicina; RTE: Resistencia a Tetraciclina; RDA: Resistencia a Clindamicina

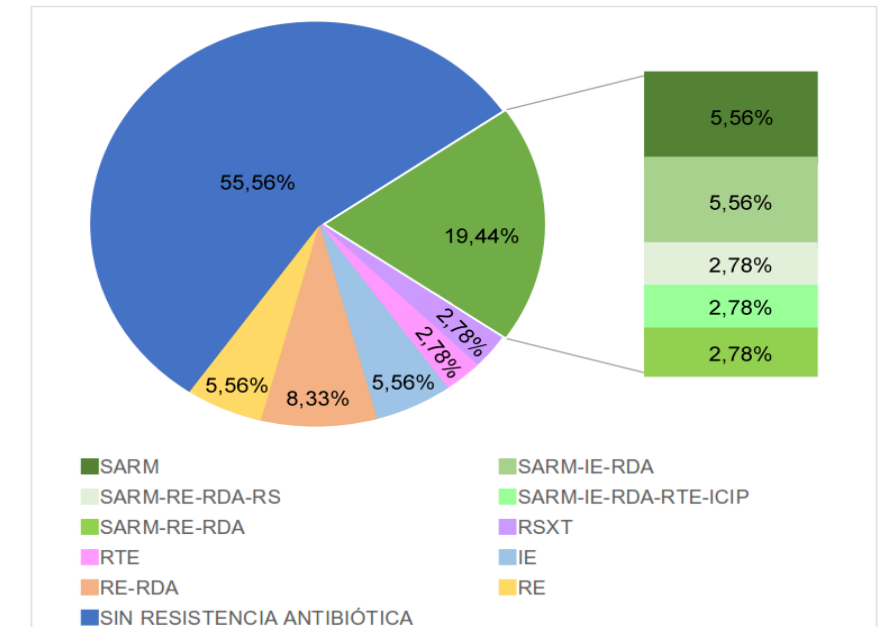
Fig 4. Resistencia antibiótica de *S. aureus* aislados de las superficies del circuito C1 del trolebús.

SARM: *Staphylococcus aureus* resistentes a meticilina; IE: Intermedio a eritromicina; RDA: Resistencia a clindamicina; RE: Resistencia a eritromicina; RS: Resistencia a estreptomicina; RTE: Resistencia a tetraciclina; ICP: Intermedio a ciprofloxacina; RSXT: Resistencia a trietotoprima-sulfametoxazol.
