LA CUESTIÓN DE LA CONSERVACIÓN DEL PATRIMONIO MUEBLE DE SAN FRANCISCO

Israel Zambrano B.
UNESCO - Ecuador

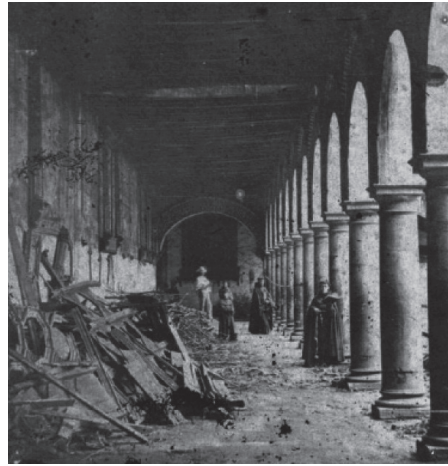
Foto 1. Claustro principal de San Francisco, detalle de los deterioros producidos por el terremoto de 1868. Fuente: Archivo Nacional de Fotografía (INPC, 2015).

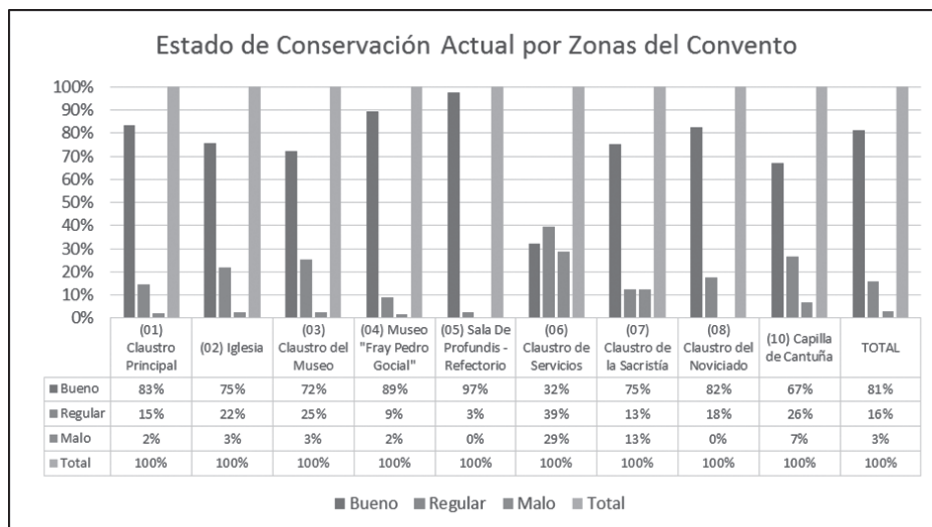
Gráfico 1. Estado de conservación actual. Fuente: Elaboración autor en base a la actualización del componente de conservación de las fichas de registro e inventario del Sistema ABACO del INPC

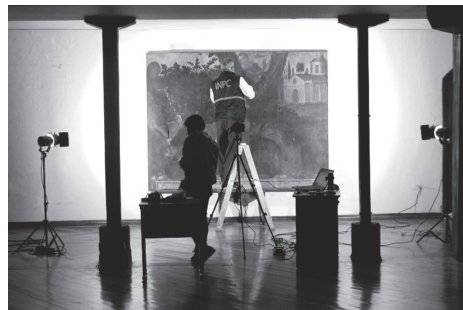
Foto 2. Toma de muestras en base al análisis multiespectral de una obra de la Vida de San Francisco por parte del equipo del laboratorio del INPC. Fuente: Autor

La intervención partió de un diagnóstico previo en conjunto con los análisis de laboratorio a cargo del INPC, información que permitió delinear una propuesta de intervención, la cual fue debatida en conjunto con las dos escuelas y presentada públicamente el jueves 06 de noviembre en la UTE, con la concurrencia de profesionales del medio y estudiantes de la Escuela de Restauración y Museología. Durante la intervención¹⁹⁵ en las obras se realizó su limpieza superficial, desmontaje, fijado de la capa pictórica, eliminación de elementos añadidos, tratamiento de roturas, velado y corrección del plano.

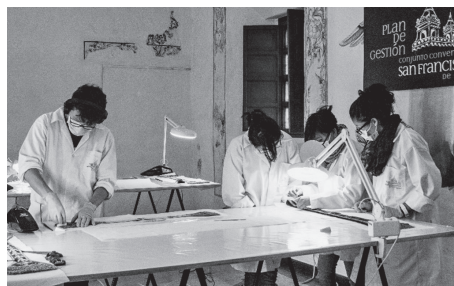
Foto 3. Trabajo ejecutado en el taller de conservación de textiles por estudiantes de la UTE. Fuente: Autor

La primera fase¹⁹⁶comprendió el traslado, diagnóstico y conservación¹⁹⁷ de cerca de 54 ornamentos religiosos entre: estolas, manípulos, casullas y cuadrantes, y la restauración de dos casullas. La ejecución de estas actividades estuvo a
