**Rehabilitación estética de diente supernumerario en la dentición primaria:
reporte de caso**

Aesthetic rehabilitation of supernumerary tooth in primary dentition: a case report

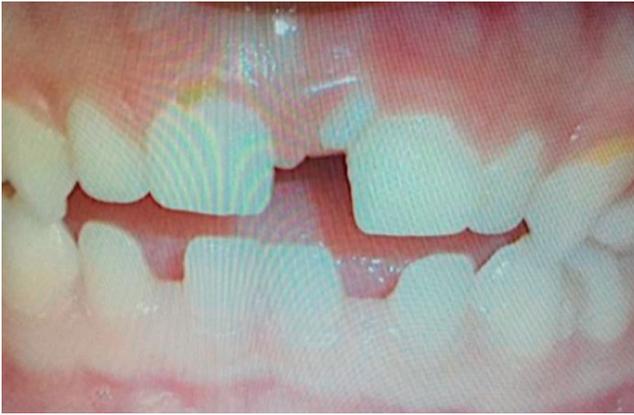
Figura N° 1. Condición bucal inicial con movilidad de la pieza 61 y comienzo de erupción del diente supernumerario.

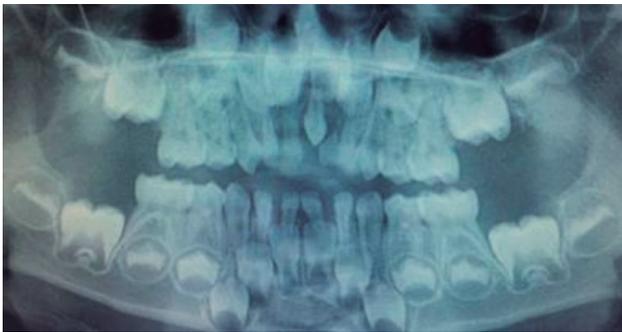
Figura N° 2. Radiografía panorámica.

Después de haber firmado el consentimiento informado, la madre de la paciente respondió a la ficha de anamnesis donde no relató ninguna alteración sistémica. Al término de la anamnesis se realizó el examen clínico y a pesar de ser la primera consulta de la paciente, presentó un excelente comportamiento. Al realizar el examen fue confirmada una condición bucal favorable, la paciente tenía un buen control del biofilm y no presentó lesiones de caries; sin embargo, fue percibida una movilidad anormal de la pieza 61 (**Figura N°1**), para confirmar el diagnóstico fue realizada una radiografía oclusal modificada y una radiografía panorámica. En las radiografías se identificó la presencia de un diente supernumerario en la región de los incisivos superiores (**Figuras N° 2 y 3**).

Los exámenes radiográficos complementarios fueron de mucha ayuda en el plan de tratamiento, y a través de ellos confirmamos las condiciones adyacentes y localización de los elementos dentales, como fue relatado por Giotti et al.², en la conducta clínica propuesta en el presente relato de caso fue realizada una radiografía oclusal modificada, así denominada por utilizar película radiográfica periapical y no películas propias para radiografías oclusales. Las radiografías ayudaron en la toma de decisión sobre mantener o hacer exodoncia del elemento supernumerario.

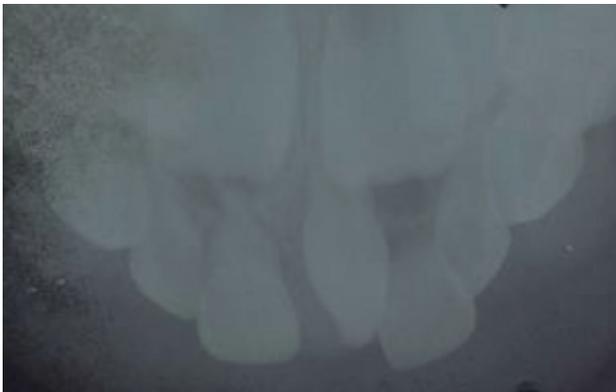
Figura N° 3. Radiografía oclusal modificada que muestra la presencia del diente supernumerario y la reabsorción severa de la pieza 61.

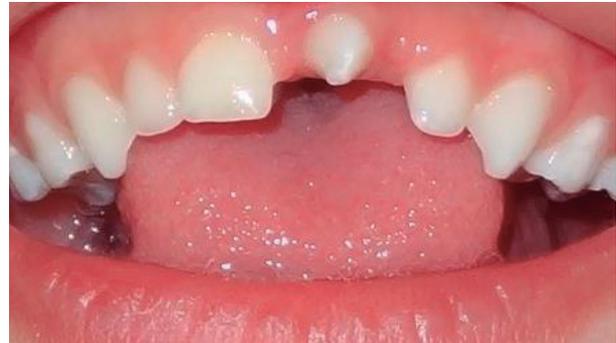
En la siguiente consulta (después de un mes) se observó que la pieza 61 había exfoliado y el diente supernumerario estaba presente en la cavidad bucal en proceso de erupción (figura 4). En este momento la queja de la madre y de la propia niña era la forma “extraña” del diente que estaba saliendo. El diente supernumerario tenía un formato conoide y estaba ubicado en la región de la pieza 61 que exfolió. En el intento de utilizar la estructura del

Figura N° 4. Supernumerario conoide erupcionado después de un mes y diente 61 exfoliado.

diente y su posición, el tratamiento propuesto fue la rehabilitación estética del diente supernumerario con resina compuesta y corona de acetato (TDV Dental, Pomerode -Santa Catarina) con el propósito de transformarlo en un incisivo central.

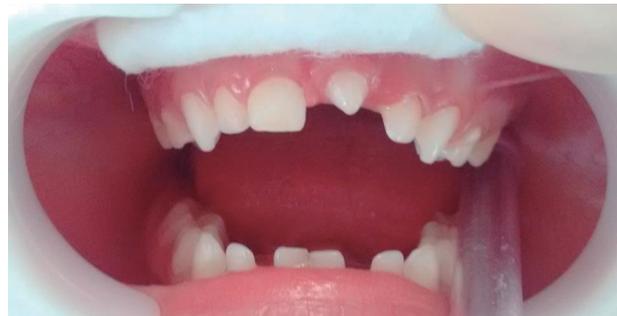
Figura N° 5. Aislamiento relativo y desgaste vestibular del supernumerario.

El tratamiento fue realizado con aislamiento relativo (algodón y eyector de saliva) y uso de separador de labios, conforme se muestra en la figura 5. Como el diente presentaba una forma cónica y su posición estaba más vestibularizada que la pieza 51, fue realizado un desgaste en la superficie vestibular del mismo, ese desgaste hizo que el diente quedara más plano y así fuese posible adaptar mejor la corona de acetato.

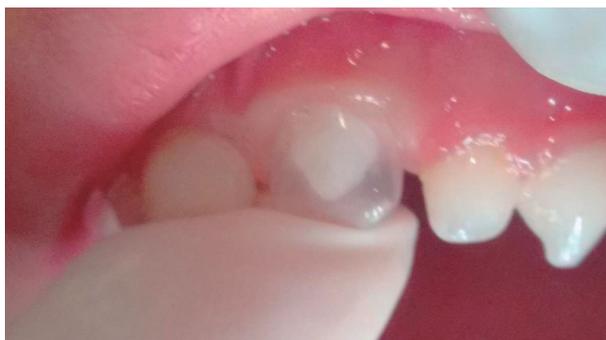
Figura N° 6. Prueba de la corona de acetato y adaptación cervical.

Después del desgaste, la corona de acetato fue seleccionada y con una tijera de corte fue adaptada en el margen cervical dando una altura de la corona lo más semejante posible con la pieza 51 (**Figura N° 6**). En la cara palatina de la corona de acetato fue realizado un orificio con una fresa esférica para permitir la extravasación del material restaurador en el momento de colocar la corona.

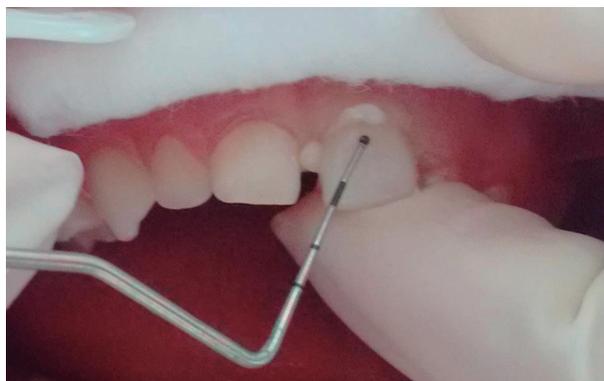
Figura N° 7. Colocación de la corona de acetato rellena con resina compuesta y remoción de los excesos con sonda periodontal antes de la fotopolimerización.

La estructura dental fue preparada con la aplicación de ácido fosfórico al 37% por 20 segundos, seguido de enjuague con abundante agua y un secado con aire, fue aplicado el adhesivo con microbrush en todas las caras, posteriormente recibió un leve secado con aire y se fotocuró por 20 segundos por superficie. Fue realizado el llenado de la corona de acetato con resina compuesta Z100® (3M Espe, EUA) de color B1, se colocó en posición tomando en consideración el alineamiento con la pieza 51.

En seguida fueron removidos los excesos de resina compuesta de la región cervical con una espátula de inserción y se fotopolimerizó en todas las superficies de la corona por 40 s en cada superficie (figura 7). La corona fue removida con la ayuda de un explorador en la porción cervical sin afectar a la resina, fue realizado un pulido inicial y la verificación de la oclusión.

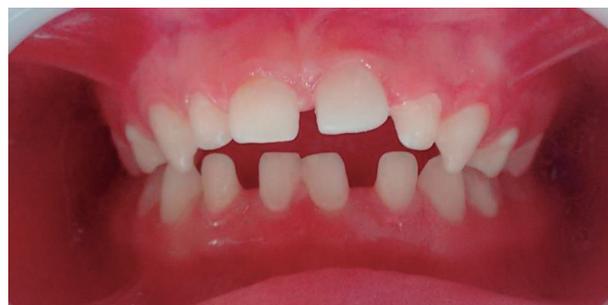
Figura N° 8. Diente rehabilitado después de la remoción de la corona de acetato.

Al término del tratamiento fue posible corroborar la satisfacción de la niña y de los responsables, así como de los profesionales involucrados. La paciente permanecerá en consultas de control periódico tanto clínico como radiográfico hasta la exfoliación del diente primario y erupción de la pieza 21 (**Figuras N° 8 y 9**).

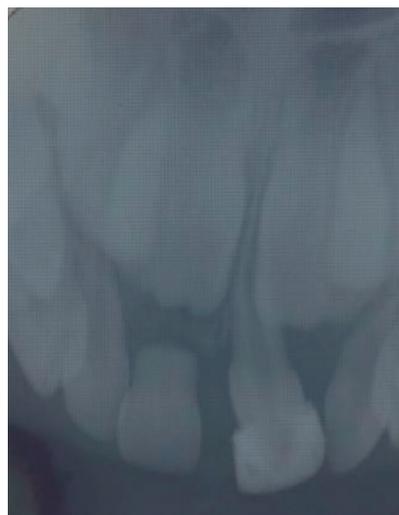
Figura N° 9. Radiografía final después de la rehabilitación de la pieza 61.
