Incisivo lateral superior izquierdo cónico con tratamiento previo incompleto de endodoncia

Upper left lateral incisor with anatomical variation

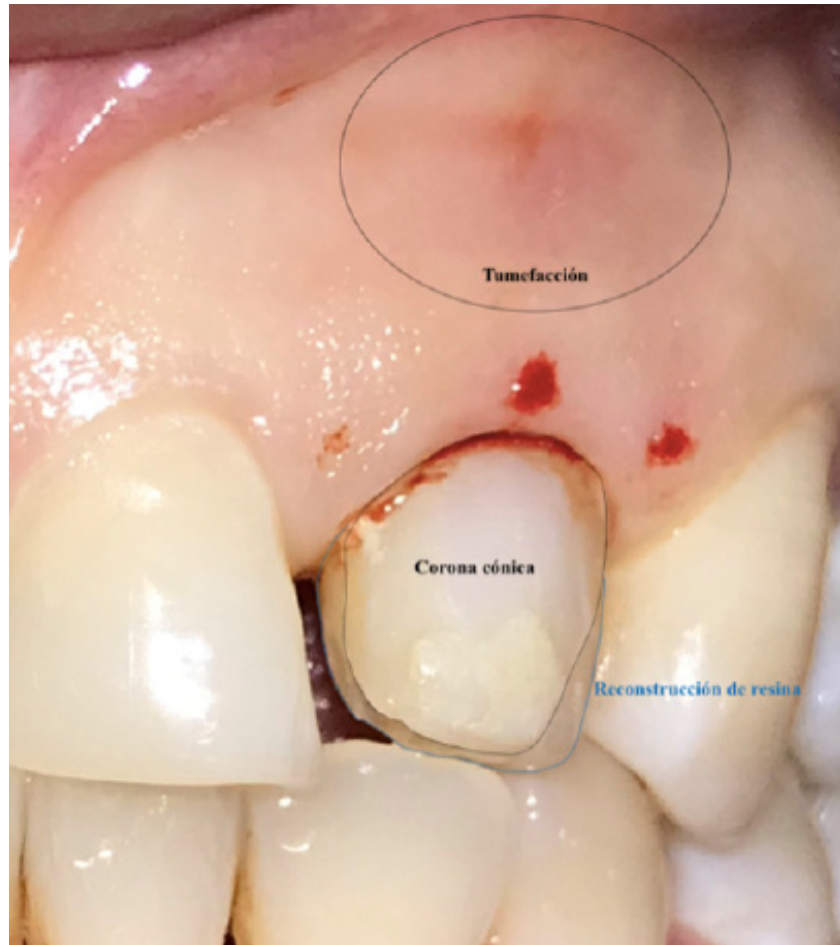
Paciente de género femenino, de 45 años de edad, acude a la consulta; el motivo es la persistencia de dolor en la región apical del incisivo lateral superior izquierdo de manera espontánea, reactivo a la palpación en vestibular, así como a la percusión vertical y horizontal. Las pruebas de vitalidad pulpar son negativas y compatibles con una necrosis pulpar. La valoración clínica expone una corona con forma cónica a la cual se le ha realizado una restauración con resina la que presenta filtración marginal y mala adaptación. El tejido gingival es normal, pero en la región apical se observa una ligera tumefacción, con una zona un poco más roja en el centro de la tumefacción, en comparación con el tejido de su alrededor, sin presentar crepitación al realizar la palpación, pero con dolor a la percusión vertical y horizontal; no existe movilidad (ver Imagen 1).

Imagen 1. Análisis clínico vestibular, incisivo lateral superior izquierdo
Nota: obsérvese la presencia de la restauración que modifica la forma anatómica original del diente.

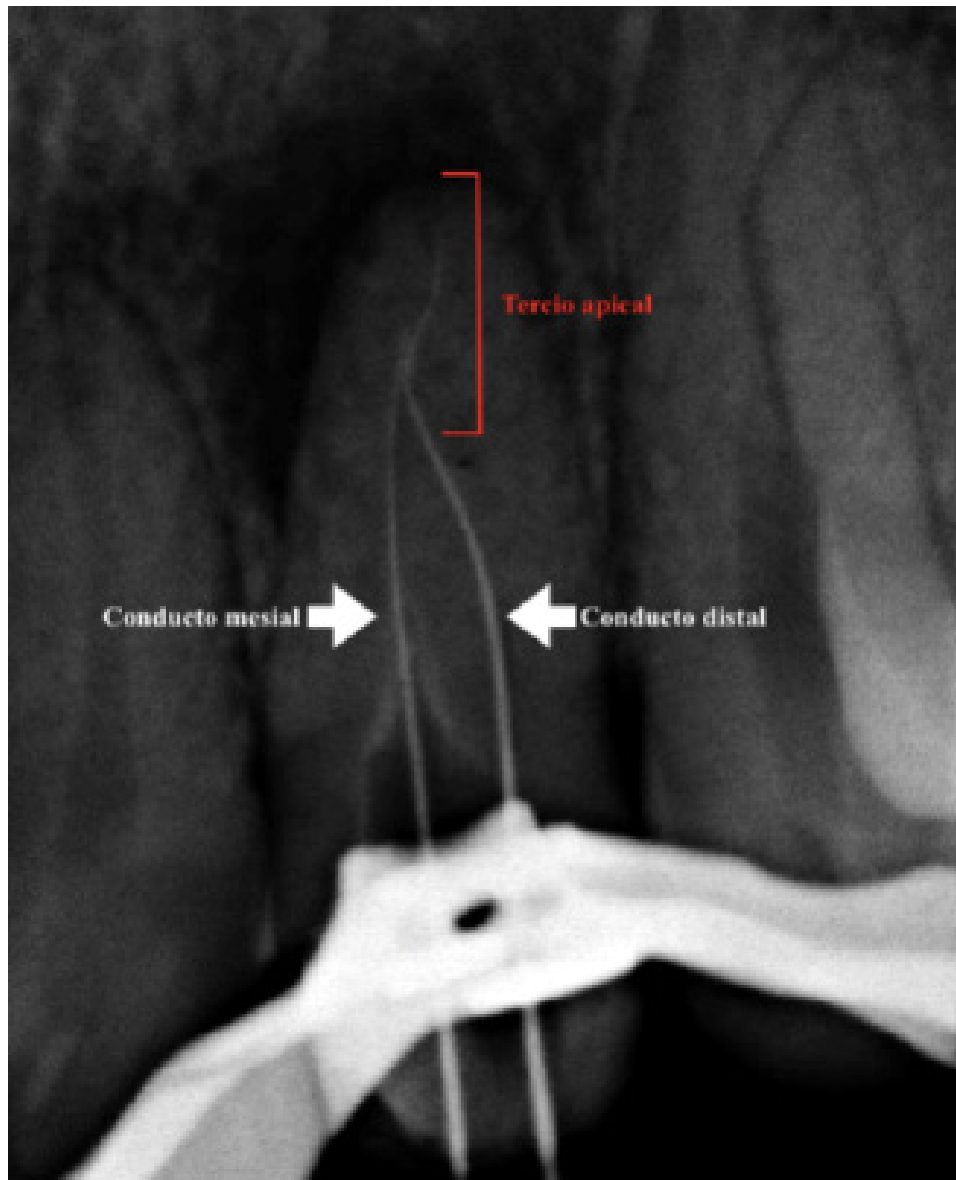
Imagen 5. Radiografía de conductometría tentativa
Nota: se observa que el tercio apical aún no es alcanzado completamente por la lima.

Completada la primera parte del retratamiento de endodoncia, se procede a tomar la longitud de trabajo utilizando lima triple flex Kerr EE. UU. preserie # 8 de 25 mm, triple flex número 08, sin embargo el momento de tratar de canalizar los conductos éstos se encuentran obstruidos debido a la compleja anatomía interna que se presenta, por lo cual se decide tomar una radiografía periapical para determinar la ubicación de la punta de los instrumentos. En la radiografía se observa que los dos conductos se fusionan indicando un conducto tipo II según la clasificación de Weine; por lo que se observa en la radiografía, los dos conductos parecen fusionarse en el tercio medio y terminar en uno solo en apical, razón por la cual las limas no descienden completamente hasta el foramen apical (ver Imagen 5).

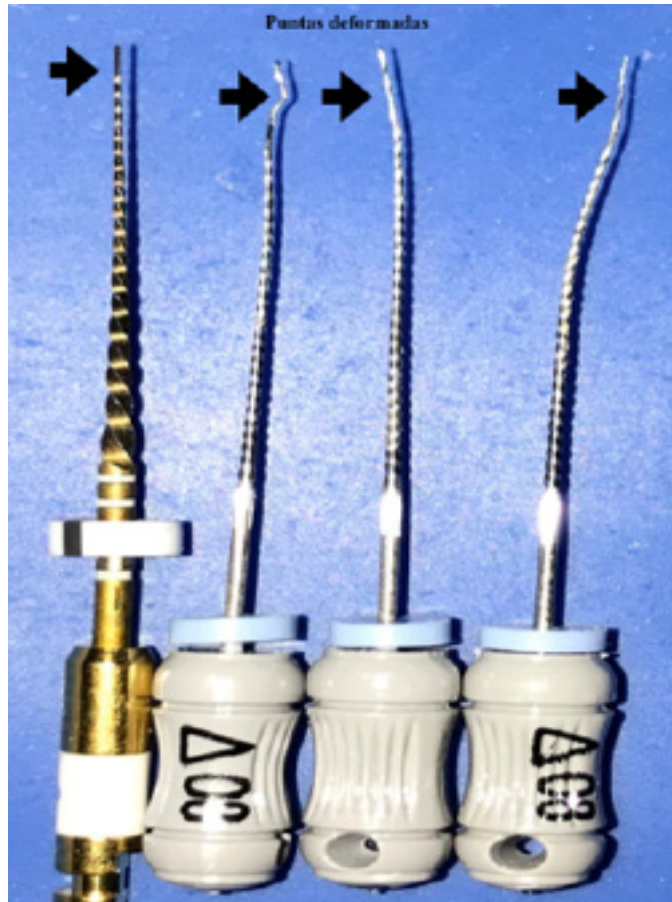
Imagen 6. Instrumentos de izquierda a derecha: WaveOne Gold Glider, lima triple flex 08 de 25 mm
Nota: obsérvese la porción final de la parte activa deformada, pero sin perder longitud total del instrumento.

Sin embargo, a pesar de varios intentos fallidos por tratar de descender, el conducto no lo permite; cada uno de los instrumentos manuales triple flex Kerr EE. UU. preserie # 8 de 25 mm, triple flex 08 utilizados salen deformados (ver Imagen 6), por lo que se recurre a utilizar un quelante y la lima WaveOne Gold Glider, WaveOne Gold Glider Dentsplay Sirona de 25 mm y así poder crear un camino guía para los instrumentos posteriores, lo cual da muy buenos resultados sobre todo debido al movimiento recíprocante del instrumento que ayuda favorablemente a superar la compleja anatomía. Una vez lograda la permeabilización se determina la longitud de trabajo

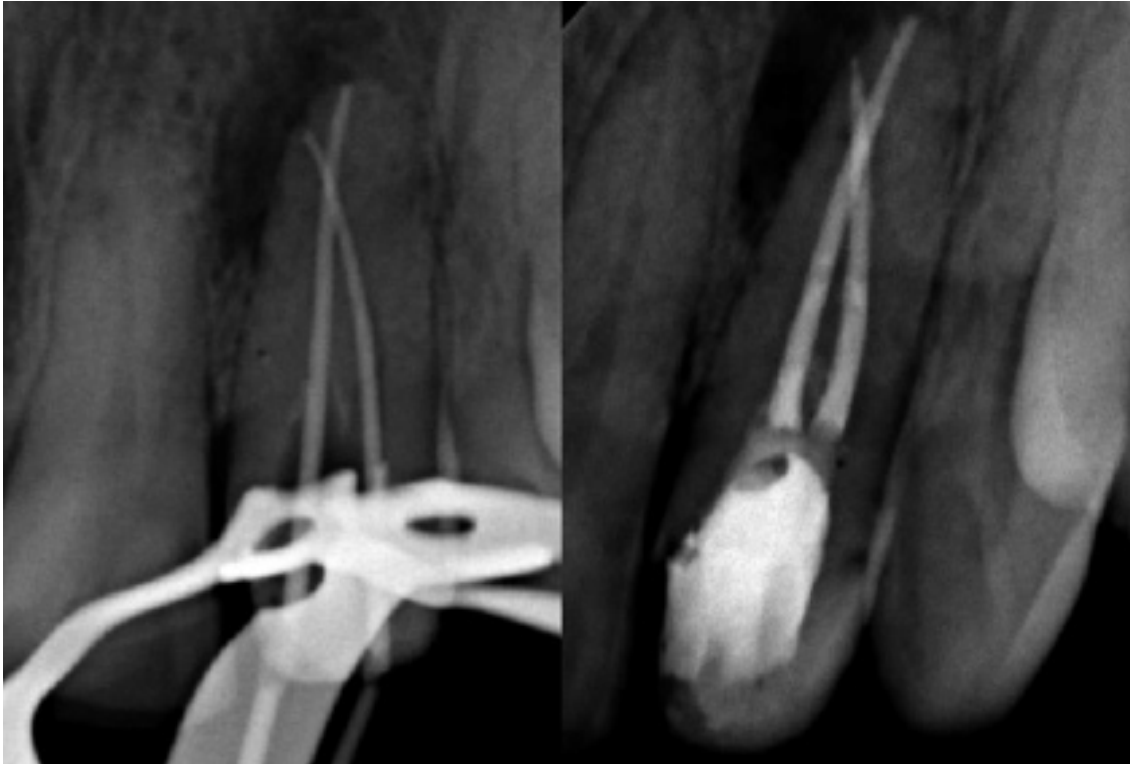
Imagen 8. a) Radiografía de cronometría, se observa la correcta adaptación de los conos en apical para poder realizar la obturación con la técnica híbrida de Tagger, b) obturación final completa respetando los límites de la instrumentación

Completada la conductometría, se instrumenta los conductos con el sistema WaveOne Gold llegando hasta la lima médium, se irriga con hipoclorito de sodio al 5% y se activa la irrigación con ultrasonido, luego se secan los conductos para determinar que no exista la presencia de exudado que impida la obturación y se procede con la conometría; finalmente se realiza la obturación con técnica híbrida de Tagger (ver Imagen 8).

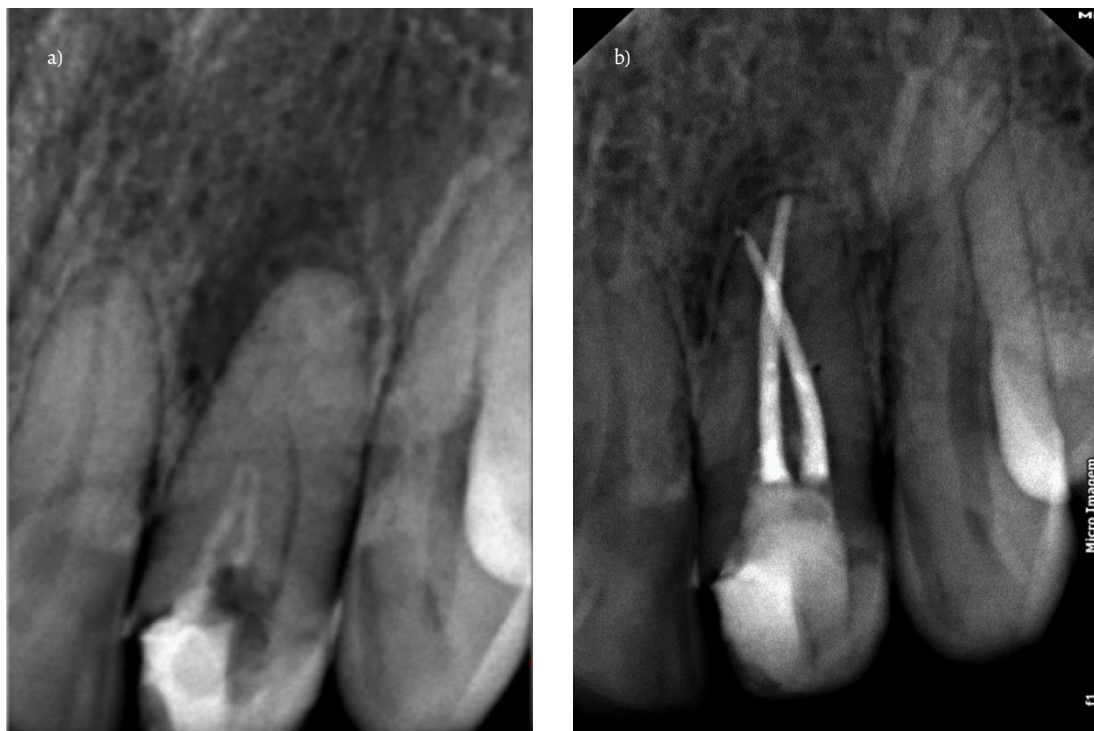
Imagen 9. a) Radiografía de cronometría, se observa la correcta adaptación de los conos en apical para poder realizar la obturación con la técnica híbrida de Tagger, b) obturación final completa respetando los límites de la instrumentación

Al terminar la endodoncia se realizó la restauración directa del acceso realizado, y se procedió con los controles posoperatorios, el primero al cabo de un mes, el segundo a los dos meses, el tercero a los tres meses, de ahí los controles son realizados uno cada tres meses por un año. Luego de dos años y seis meses se encontró que la lesión que presentaba en apical se encuentra en remisión y el tejido periapical se ha reparado de manera satisfactoria (ver Imagen 9).
