# INTERVENCIÓN EN LA ARQUITECTURA Y BIENES MUEBLES PATRIMONIALES DE LA BASÍLICA DE SAN FRANCISCO. QUITO - ECUADOR

*Instituto Metropolitano de Patrimonio*

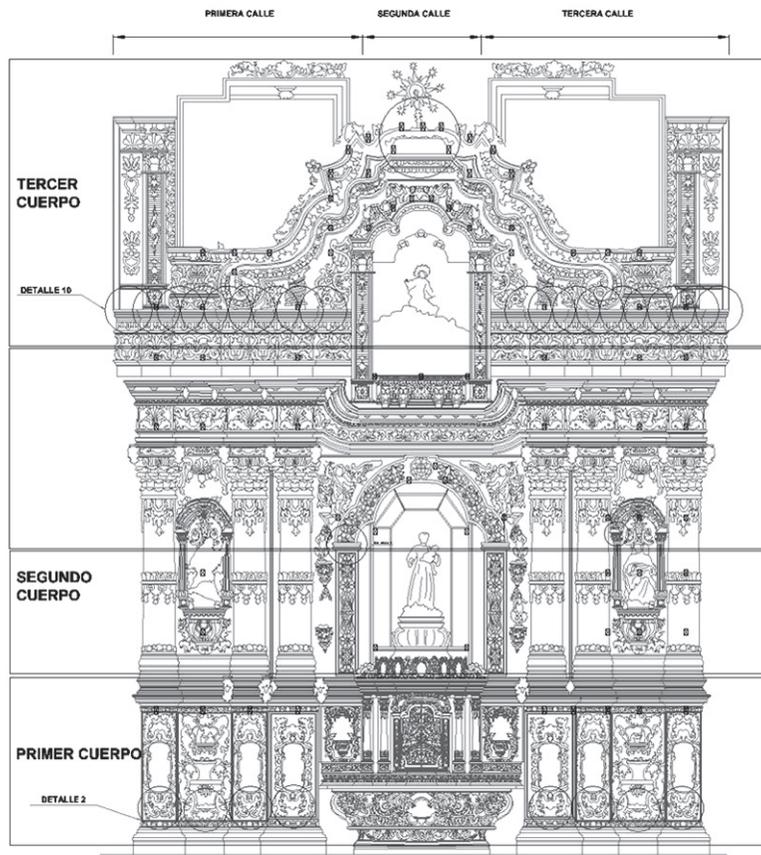
UBICACION DE ENSAMBLES  
RETABLO SAN ANTONIO DE PADUA

Se partió con la realización de calas constructivas para catar el estado de conservación de las estructuras; encontrándose que estaban con un alto grado de deterioro; y al no ser posible la intervención in situ, debido a la falta de espacio entre el muro y el mueble, se procedió a su desmontaje, previamente codificado y gráficamente registrado. (Registro fotográfico y levantamiento gráfico).

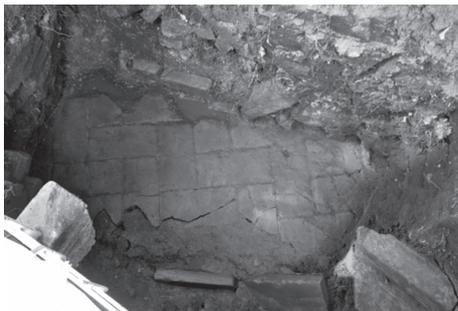
*Pisos de ladrillo pastelero (unidad 10)*

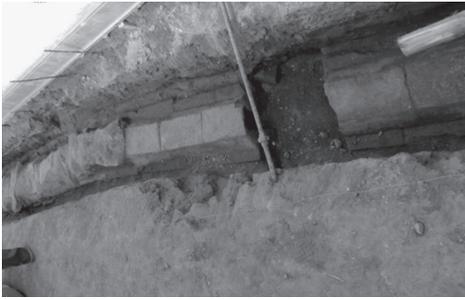
*Canales de aguas lluvia (trinchera 1)*
